#### 4. 海岸防災林造成（防潮工）

##### 4. 1 防潮堤・防潮護岸の補修

## (1) 防潮堤のコンクリート充填工による補修 (No.26)

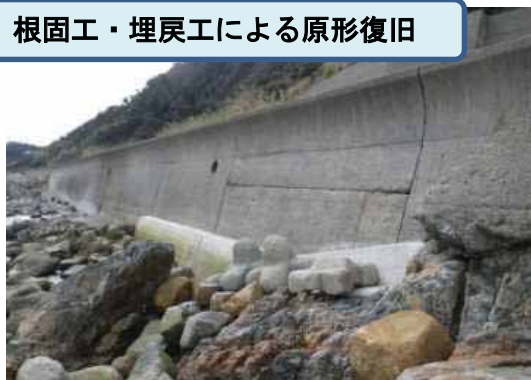
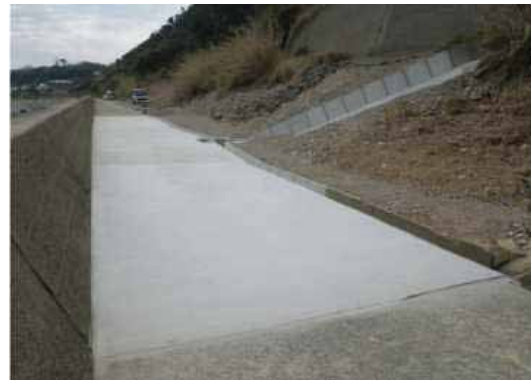
《対策実施後》（左：海側、右：陸側）

### 根固工・埋戻しによる原形復旧
