令和4年度流域山地災害等対策調査  
(森林の保全状況把握調査)

報告書 (愛南町)

株式会社パスコ・一般社団法人日本森林技術協会  
共同事業体

令和5年3月

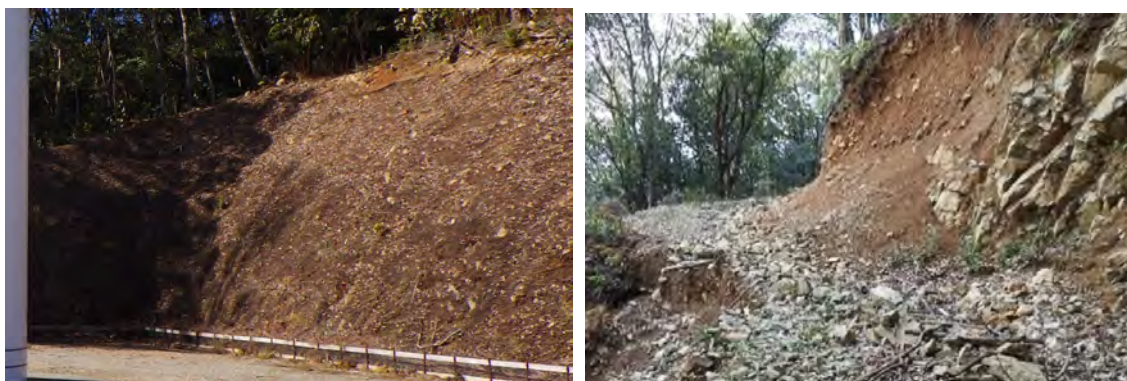
また、現地では割れ目の多い砂岩の周辺に基岩が赤色風化した土砂が認められる(写真 4-1)。赤色風化とは、雨水や地下水が鉄分を含む鉱物に浸透する際に鉄分が酸化され赤みを帯びる現象である。氷期-間氷期サイクルに伴う降水量変動により、岩盤が碎ける過程で露岩するとさらに酸化鉄鉱物が形成され、礫を充填する土壌までもが赤褐色を呈する。この赤色風化層が山頂付近で厚く認められるということは、崩壊や土石流で岩盤や土壌が流出せず、数千～数万年のオーダーで持続した、言い換えれば、赤色風化土が厚く形成されるほど崩壊せず安定していたといえる。

写真 4-1 山頂緩斜面のほか林内路網沿いに見られる赤色風化

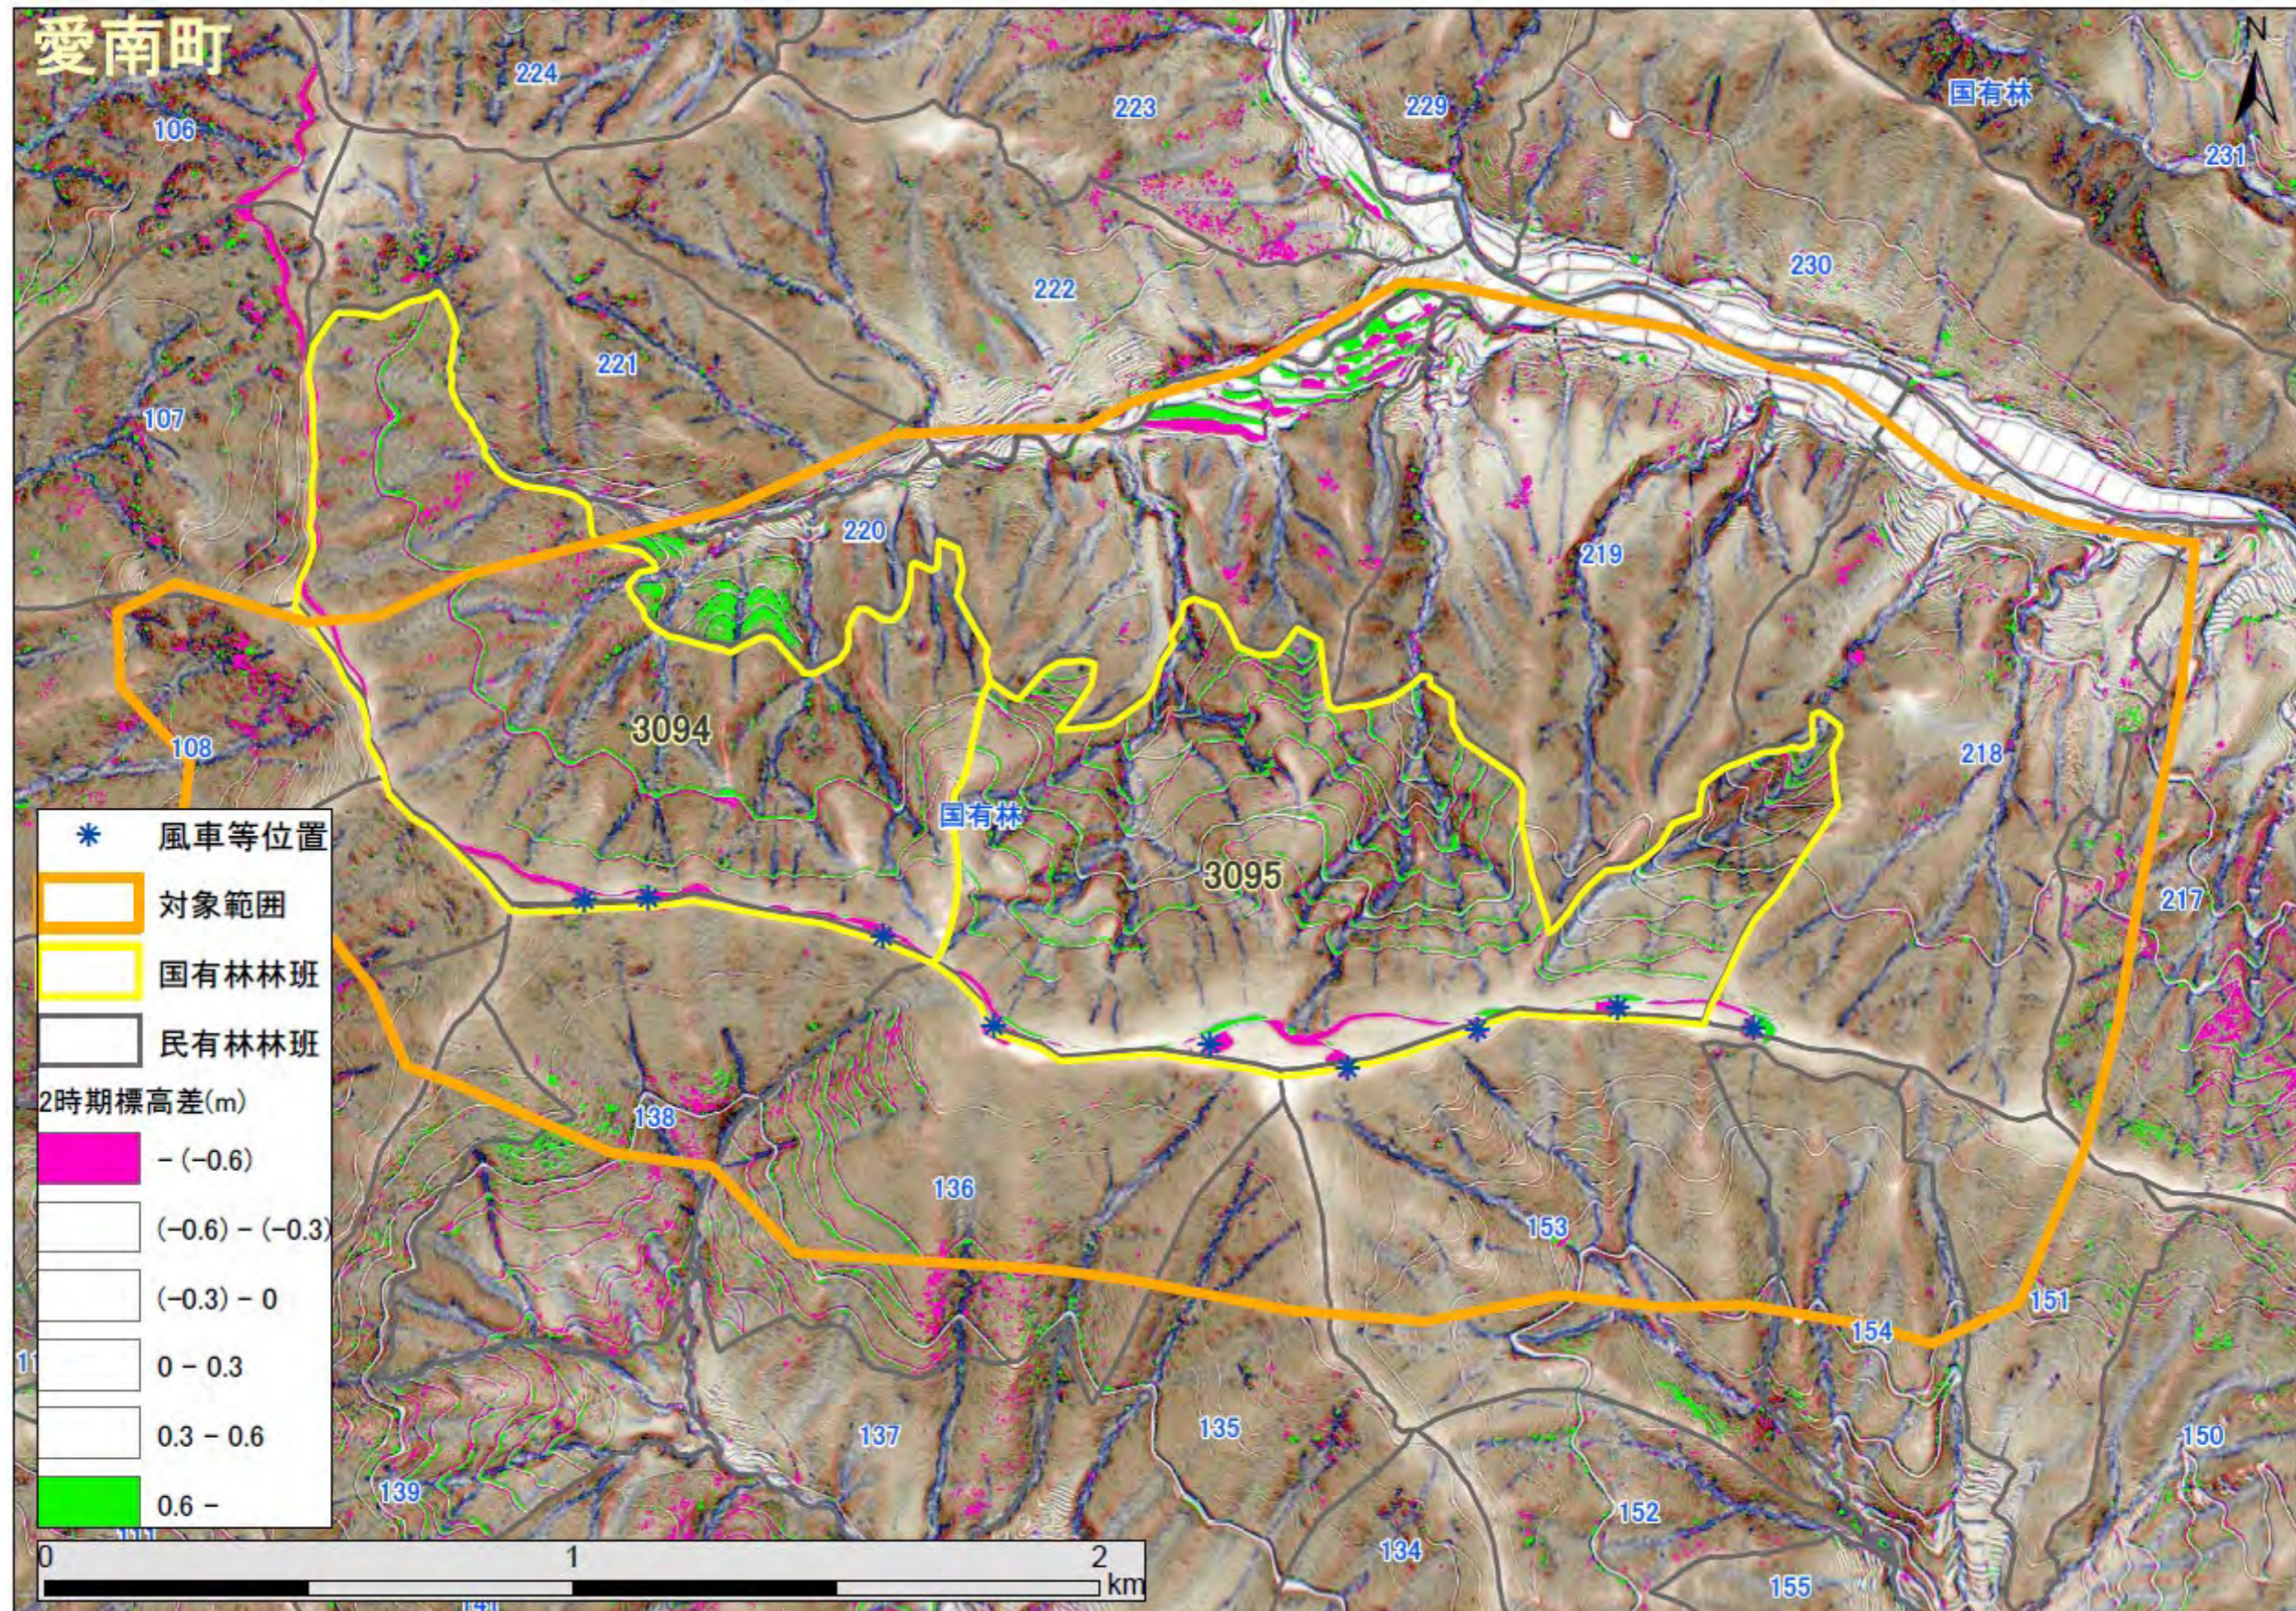
7.7.4 標高差分（全域）

平成 25 年と平成 30 年の二時期の標高差分を計算した結果、下図のように調査区域内では経年的な地形変化、土砂移動は認められない。紫着色部は標高値が減少した箇所、緑着色部は標高値が増加した箇所であるが、変化が認められる箇所は路網開設地周辺であり、切土部分が紫色、盛土または施業や路網開設時に発生した林地残材を積んでいる箇所が緑色で示されている（図 4-36、図 4-37）。尾根部においては施設管理用の林道で切土部分が紫色となっており、工事施工状況が確認できる。
