大塔山モミ・ツガ・ブナ植物群落保護林 位置図

プロットNo.1 每木調査結果

保護林の評価(案)及び保護・管理及び利用に関する事項(案)

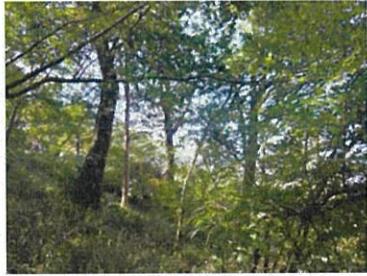
プロット1
標高1110m 傾斜30°
北東向き斜面

- ブナの大径木が枯死、原因は特定できず。

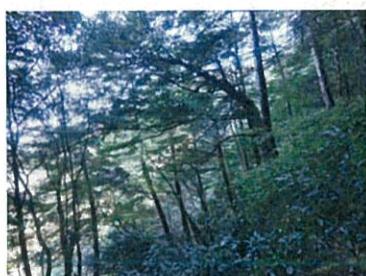
プロット2
標高860m 傾斜37°
東向き斜面

- ツガ、ブナ、モミの本数に変化なし。
- アラカシが増加。

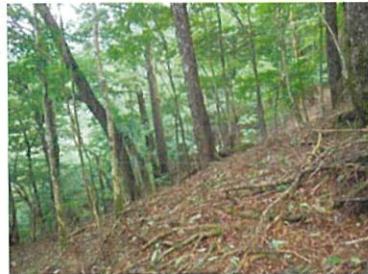
プロット2
標高1020m 傾斜38°
南向き斜面

- ツガ1本が倒木。
 - ブナの本数に変化なし。

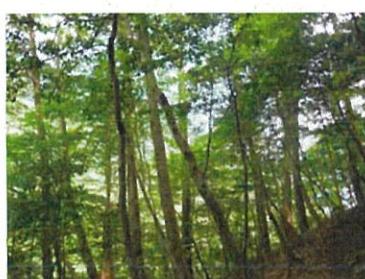
プロット3
標高820m 傾斜44°
北向き斜面

- ツガ枯死、自然枯死。
 - モミに変化なし。
 - 全体に大きな変化なし。

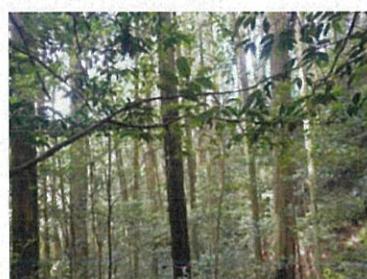
プロット1
標高510m 傾斜31°
北向き斜面

- コウヤマキが自然枯死。
- ヒサカキが増加。

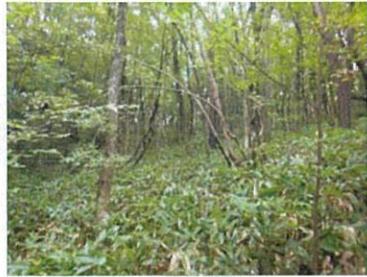
プロット1
標高640m 傾斜16°
北向き斜面

- 平成24年頃からナラ枯れを確認。
- コナラ、ミズナラの本数が減。

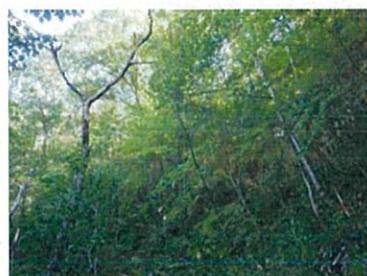
プロット2
標高500m 傾斜25°
北西向き斜面

- コナラが増加。
- ミズナラが枯死、原因は不明。

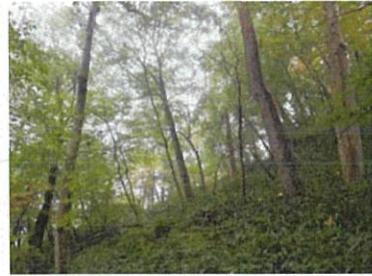
プロット1
標高640m 傾斜15°
北東向き斜面

- コナラ、ミズナラの減少なし。
- ナラ枯れは発生していない。

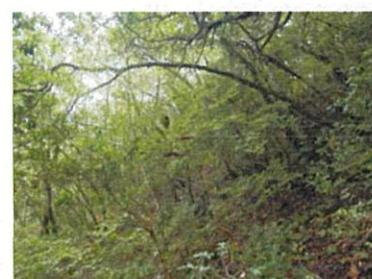
プロット2
標高590m 傾斜40°
南東向き斜面

- ナラ枯れ被害なし。

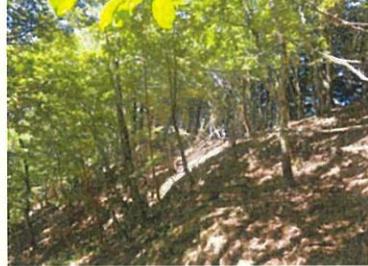
プロット3
標高1260m 傾斜31°
南西向き斜面

- ミズナラ、ヒメシャラ、シロヤシオが自然枯死。
- クマシデ、アオハダ、カマツカが新規加入。

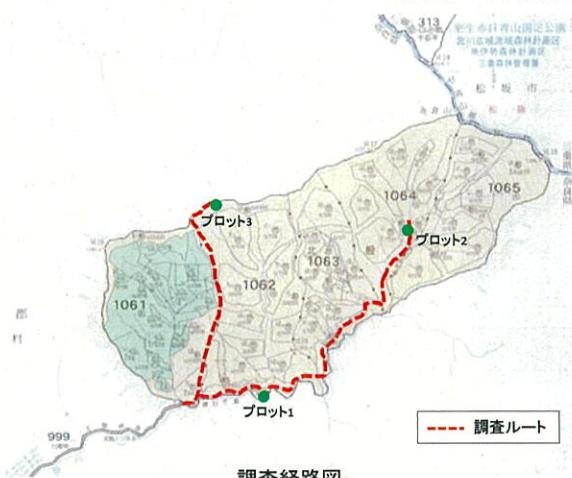
昆虫類調査結果

ツクバネガシは確認されたが、
幼虫の食草であるシシンランは確認されなかった。

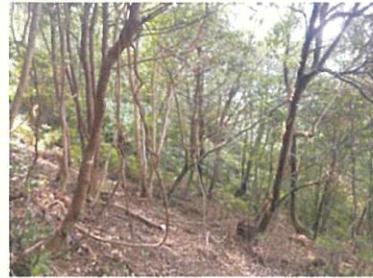
大川東浦
標高20m 傾斜36°
北東向き斜面

- ヤブツバキ、サカキ、シキミなど新たに増加。

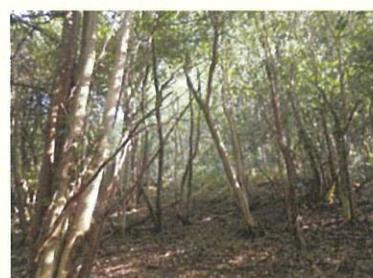
江の尻浦北
標高13m 傾斜18°
南西向き斜面

- ミズバイ、ネズミモチ、ネジキなど増加。
- サカキ、ヤブツバキに枯損を確認。

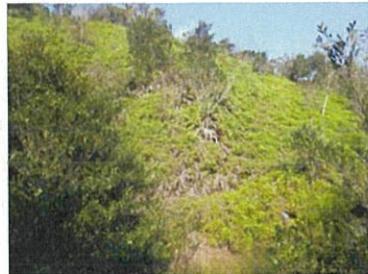
江の尻浦
標高16m 傾斜37°
南東向き斜面

●リョウブを確認できず。

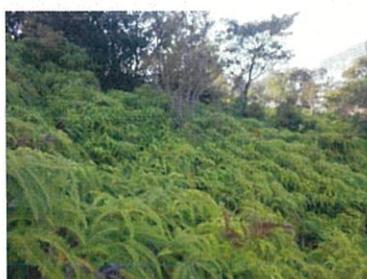
あての木浦
標高10m 傾斜34°
南西向き斜面

●株立ちのソヨゴの増加。
