# 上秋津区域の治山対策に関する技術検討会（第1回）

## 資料-2

令和元年 10月29日  
近畿中国森林管理局

### 3. 7月28日崩壊の状況

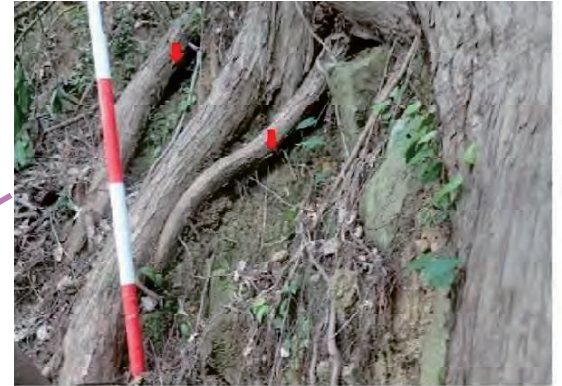
7.28 崩壊箇所

コケの生えていない表土が連続

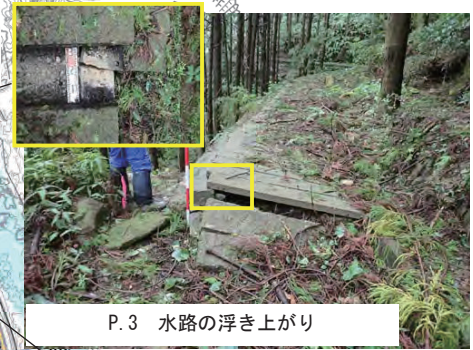
P.3 水路の浮き上がり

- ① 頭部：地形判読、滑落崖の状況より判断。
- ② 側部：地形判読、水路の浮き上がり、擁壁の押し出し
- ③ 末端部：地形判読、すべり面(現地踏査)、岩盤の押し出し
