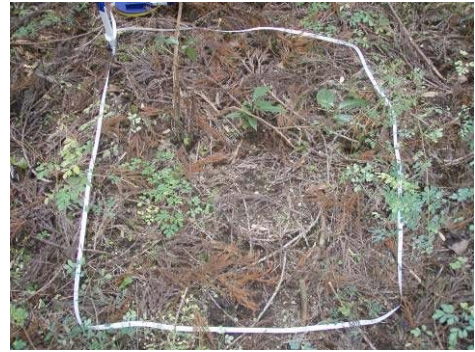
写真 2-1-1-3 Ni1 小池林道  
コドラート1

確認された7種類のうち、マツカゼソウなど5種類はシカの忌避植物であった。

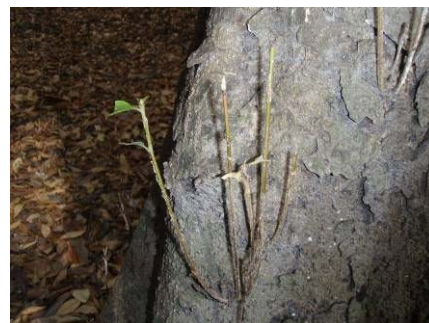
写真 2-1-1-7 Ni2 小池林道

萌芽枝の多いアカガシへの被害。

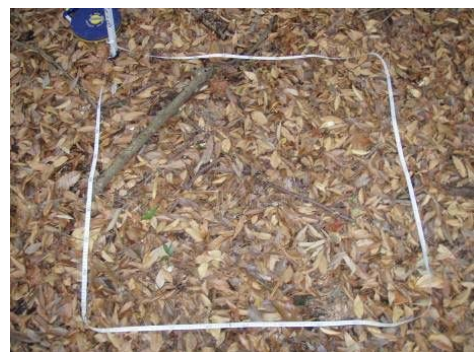
写真 2-1-1-9 Ni2 小池林道  
コドラート2

確認された2種とも忌避植物であった。

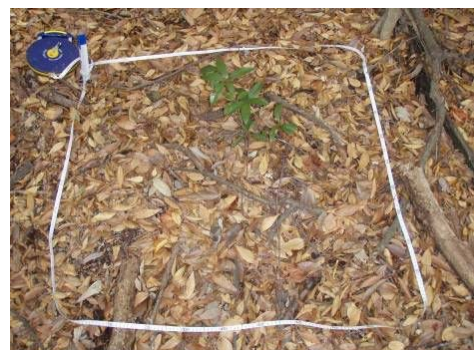
写真 2-1-1-10 Ni2 小池林道  
コドラート3

確認された2種とも忌避植物であるが、イヌガシに食害が確認された。

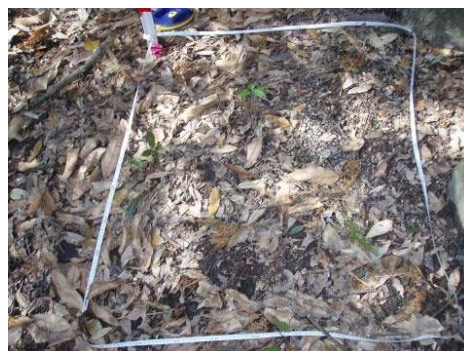
写真 2-1-1-12 Ni3 小池林道  
コドラート1

忌避植物であるバリバリノキの稚樹に被害時期の新しい食害が確認された。

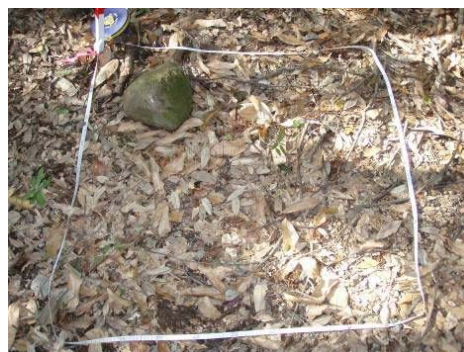
写真 2-1-1-13 Ni3 小池林道  
コドラート2

忌避植物であるイヌガシに被害時期の新しい食害が確認された。

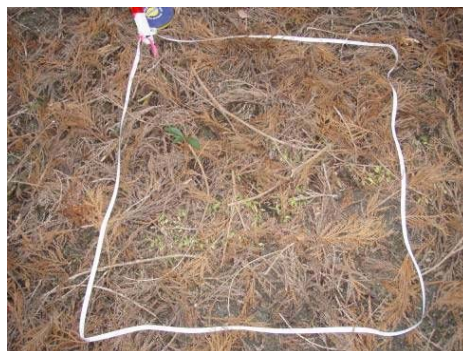
写真 2-1-1-18 Ni4 西岳林道  
コドラート2

嗜好性植物であるタブノキに新しい食害が確認された。

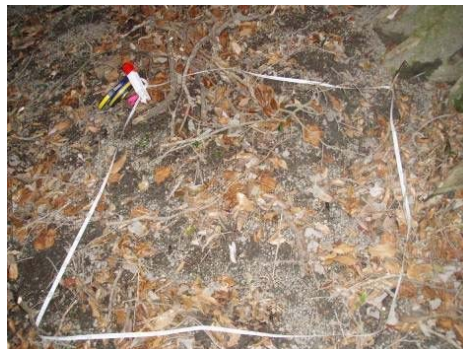
写真 2-1-1-26 Ni6 西岳林道  
コドラート 1

嗜好性植物のホソバタブが確認されたが、新しい食害があった。

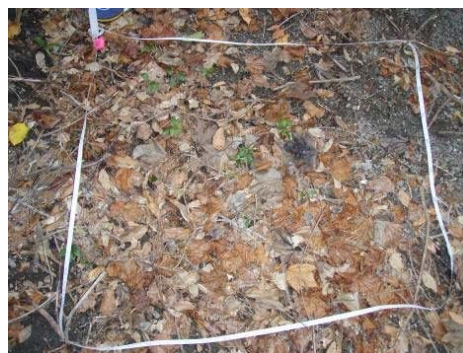
写真 2-1-1-27 Ni6 西岳林道  
コドラート 2

嗜好性植物のタブノキが確認された。高さは10cmにも満たないが、新しい食害を受けていた。

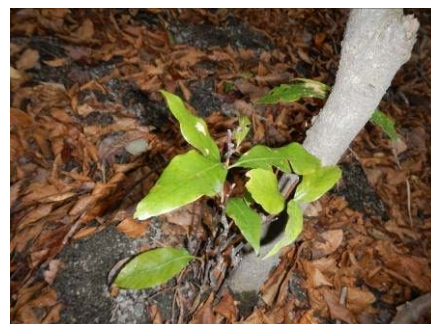
写真 2-1-1-30 Ni7 西岳林道

萌芽枝の多いアカガシへの食害。  
対象地周辺で左図の萌芽枝への食害が多く見られた。

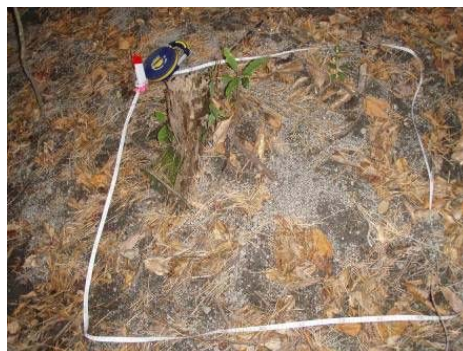
写真 2-1-1-31 Ni7 西岳林道  
コドラート1

嗜好性植物のホソバタブは食害を受けていた。

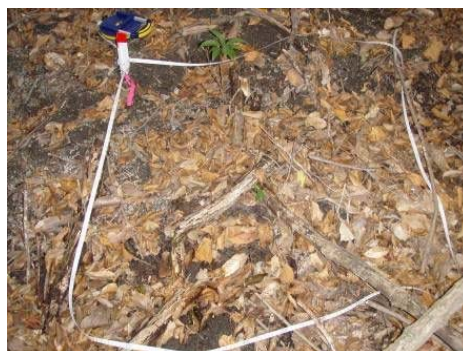
写真 2-1-1-32 Ni7 西岳林道  
コドラート2

嗜好性植物のホソバタブ、忌避植物であるサザンカはともに食害を受けていた。

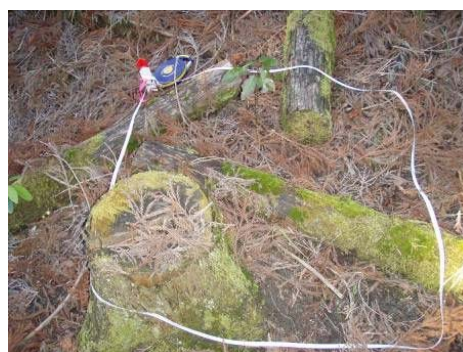
写真 2-1-1-35 Ni8 荒襲林道  
コドラート1

忌避植物であるススキが新しい食害を受けていた。

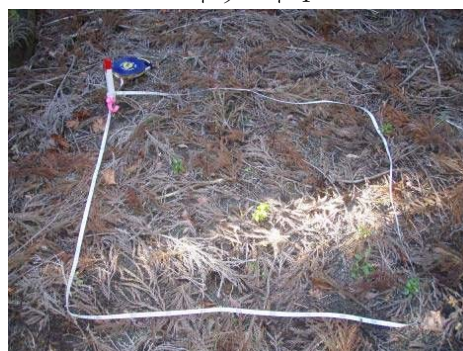
写真 2-1-1-36 Ni8 荒襲林道  
コドラート2

被度はわずかだが、種類数が多かった。忌避植物であるススキが新しい食害を受けていた。

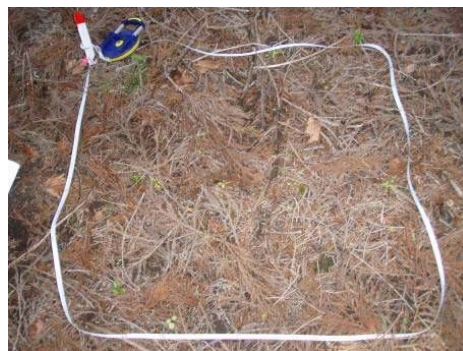
写真 2-1-1-37 Ni8 荒襲林道  
コドラート3

嗜好性植物であるコガクウツギやその他の植物が新しい食害を受けていた。

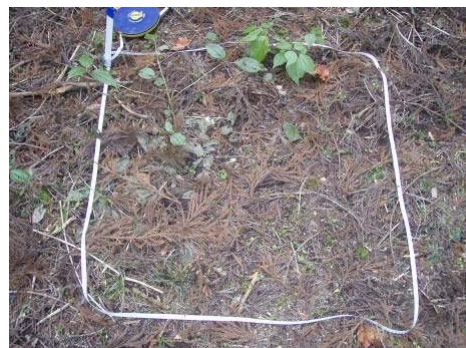
写真 2-1-1-39 Ni9 荒襲林道  
コドラート1

忌避植物であるコアカソが新しい食害を受けていた。

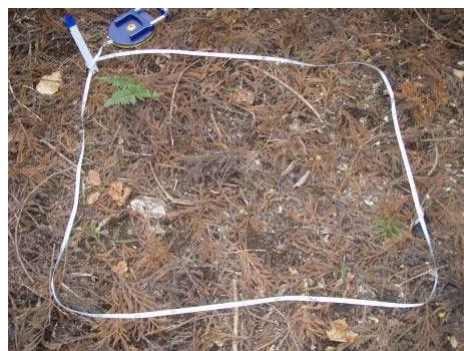
写真 2-1-1-40 Ni9 荒襲林道  
コドラート2

その他のイノデモドキが確認された。

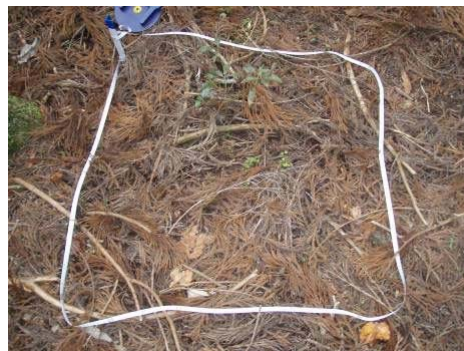
写真 2-1-1-41 Ni9 荒襲林道  
コドラート3

忌避植物が目立つが嗜好性植物のホソバタブも混在していた。

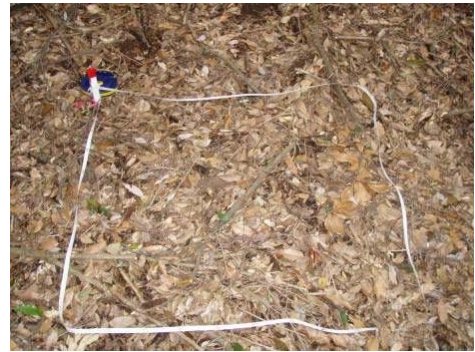
写真 2-1-1-44 Ni10 荒襲林道  
コドラート1

スダジイにやや古い食害が確認された。

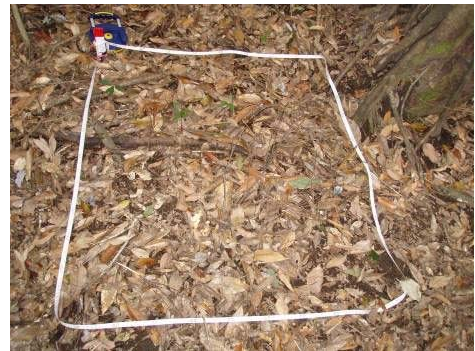
写真 2-1-1-45 Ni10 荒襲林道  
コドラート2

嗜好性植物であるタブノキに新しい食害が確認された。

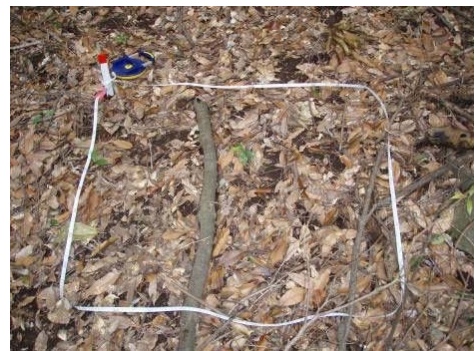
写真 2-1-1-46 Ni10 荒襲林道  
コドラート3

アカガシやタブノキといった嗜好性植物が確認されたが、高さは10cmにも満たなかった。

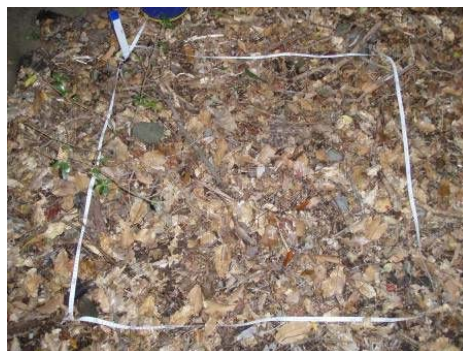
写真 2-1-1-48 Ni11 荒襲林道  
コドラート1

サザンカは忌避植物であるが、やや古い食害が確認された。

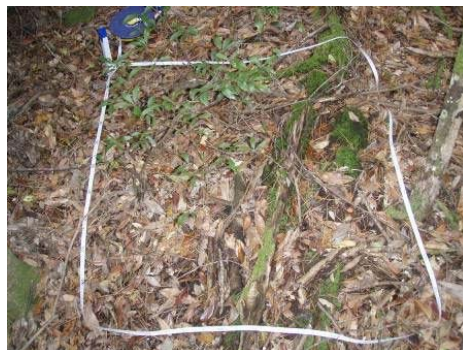
写真 2-1-1-49 Ni11 荒襲林道  
コドラート2

忌避植物であるイヌガシに新しい食害が確認された。

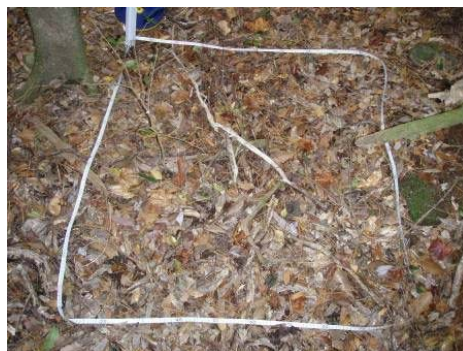
写真 2-1-1-50 Ni11 荒襲林道  
コドラート3

忌避植物であるサザンカにやや古い食害が確認された。

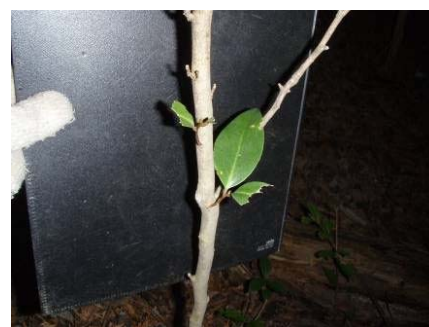
写真 2-1-1-52 Ni12 小池林道  
萌芽枝の多いヤブツバキへの食害。

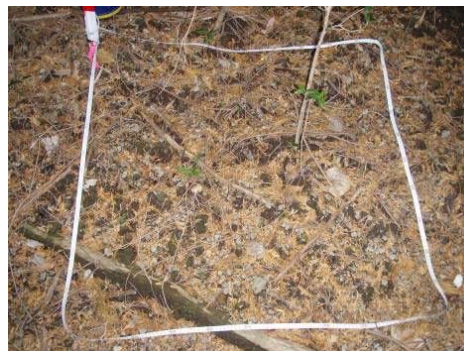
写真 2-1-1-53 Ni12 小池林道  
コドラート 1

忌避植物であるサザンカにやや古い食害が確認された。

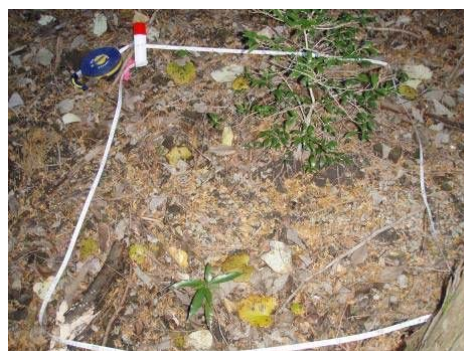
写真 2-1-1-54 Ni12 小池林道  
コドラート 2

忌避植物であるサザンカに新しい食害が確認された。

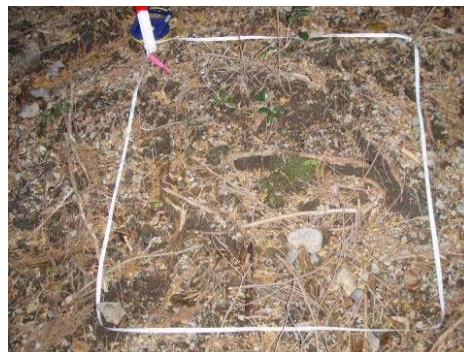
写真 2-1-1-55 Ni12 小池林道  
コドラート 3

忌避植物であるイヌガシにやや古い食害が確認された。

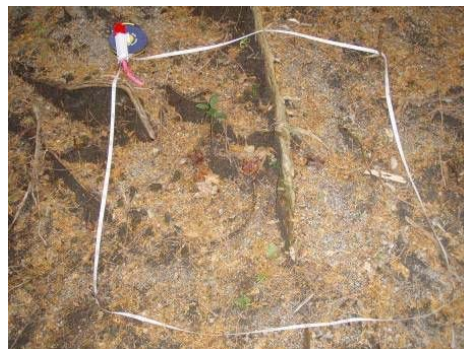
写真 2-1-1-58 Ni13 西岳林道  
コドラート1

忌避植物とその他の植物で嗜好性植物はみられなかった。

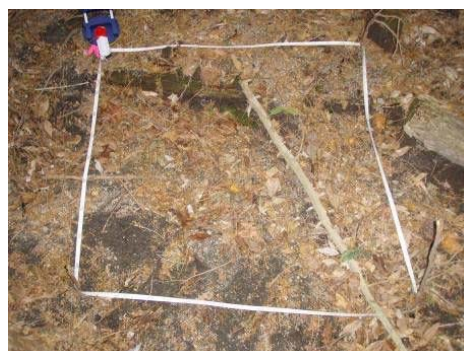
写真 2-1-1-59 Ni13 西岳林道  
コドラート2

嗜好性植物であるイノデが確認されたが、高さは3cmにも満たなかった。

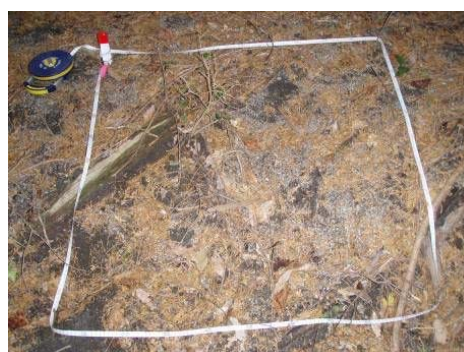
写真 2-1-1-60 Ni13 西岳林道  
コドラート3

忌避植物であるサザンカにやや古い食害が確認された。

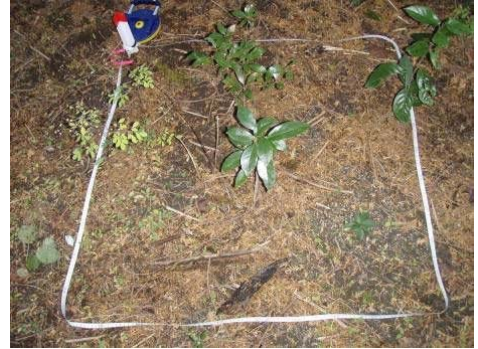
写真 2-1-1-62 Ni14 荒襲林道  
コドラート1

忌避植物が多くみられた。イヌガシにやや古い食害があった。

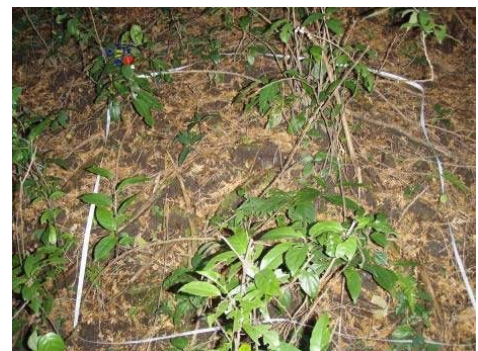
写真 2-1-1-63 Ni14 荒襲林道  
コドラート2

忌避植物が多い。忌避植物のミゾシダやイズセンリョウに食害がみられた。

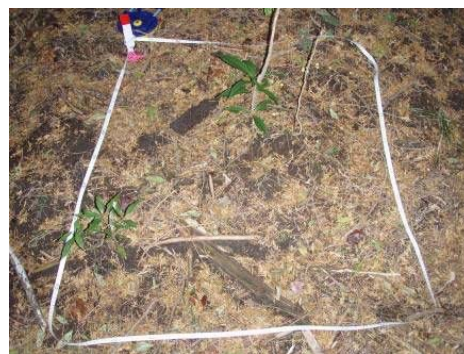
写真 2-1-1-64 Ni14 荒襲林道  
コドラート 3

忌避植物が多い。忌避植物のコアカソに新しい食害が確認された。

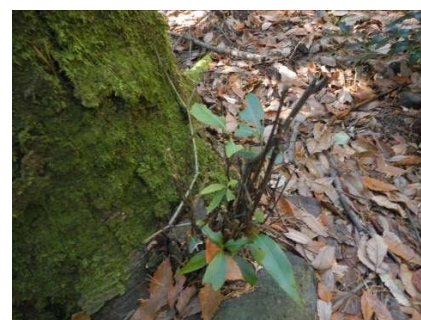
写真 2-1-1-66 Ni15 荒襲林道  
萌芽枝の多いアカガシへの食害。

対象地周辺で左図の萌芽枝への食害が多く見られた。

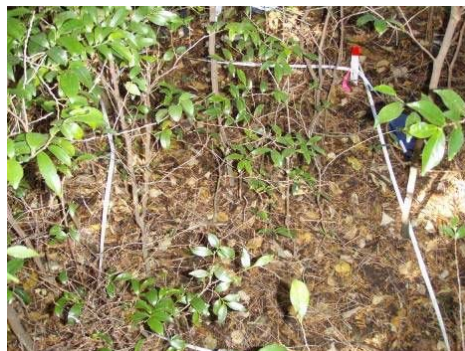
写真 2-1-1-67 Ni15 荒襲林道  
コドラート 1

ヒサカキが優占していた。古い食害が見られた。

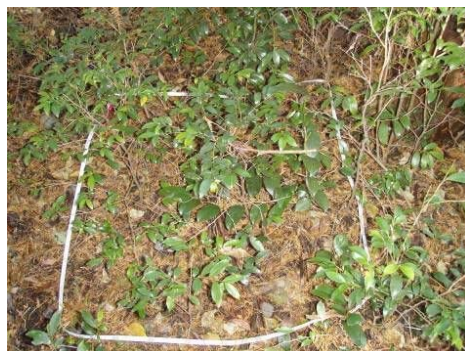
写真 2-1-1-68 Ni15 荒襲林道  
コドラート 2

ヒサカキやサカキといったその他の植物に新しい食害が確認された。

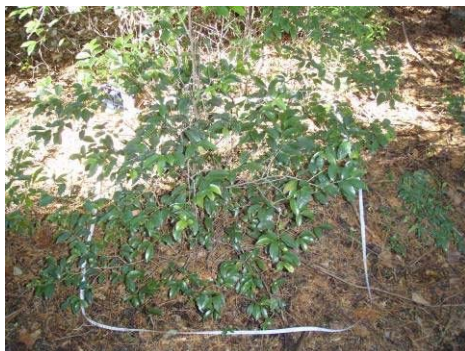
写真 2-1-1-69 Ni15 荒襲林道  
コドラート 3

嗜好性植物であるコガクウツギやその他の植物であるヒサカキに食害が確認された。

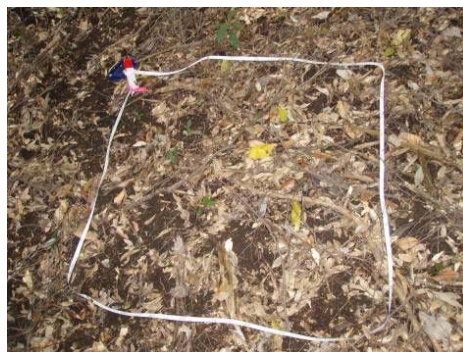
写真 2-1-1-72 Ao1 シカウォール北側  
コドラート1

忌避植物のイヌガシがみられるが、被度はわずかである。

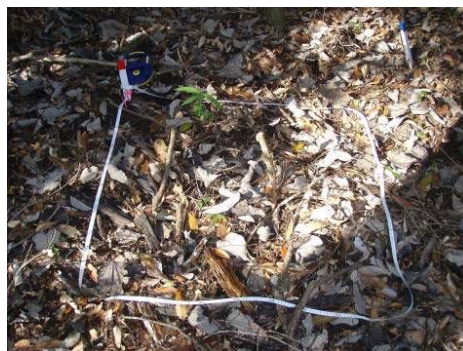
写真 2-1-1-73 Ao1 シカウォール北側  
コドラート2

嗜好性植物のタブノキがみられるが、高さ、被度ともわずかである。

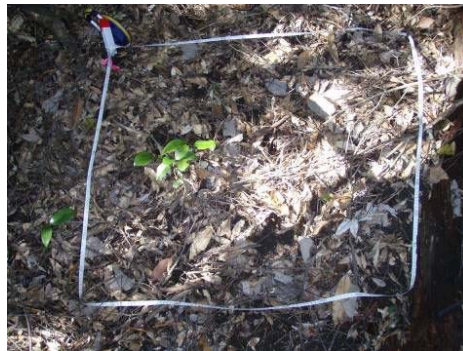
写真 2-1-1-74 Ao1 シカウォール北側  
コドラート3

嗜好性植物のヤブツバキに、やや古い食害が確認された。

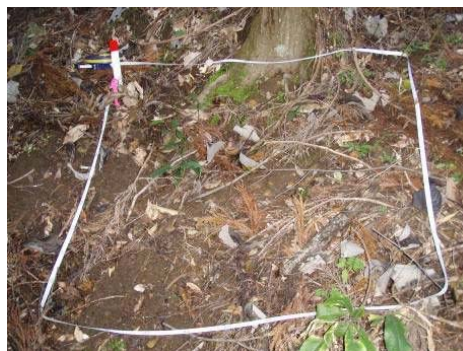
写真 2-1-1-77 Ao2 シカウォール北側  
コドラート1

イズセンリョウやバライチゴなど忌避植物に新しい食害が確認された。

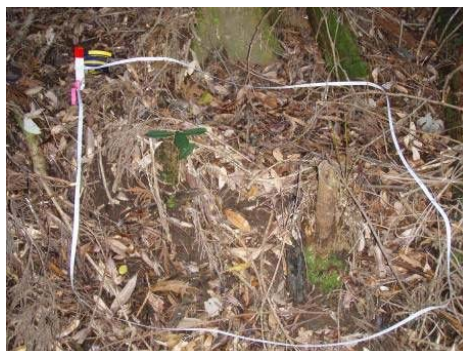
写真 2-1-1-78 Ao2 シカウォール北側  
コドラート2

嗜好性植物であるイヌビワに新しい食害が確認された。

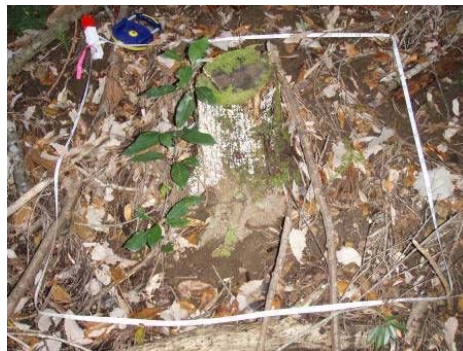
写真 2-1-1-79 Ao2 シカウォール北側  
コドラート3

嗜好性植物であるタブノキが確認された。新しい食害がみられた。

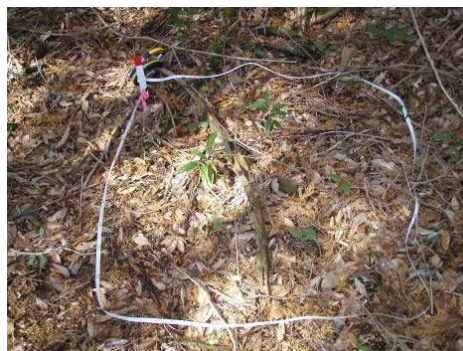
写真 2-1-1-82 Ao3 シカウォール北側  
コドラート1

忌避植物であるバリバリノキと嗜好性植物であるタブノキが混生していた。

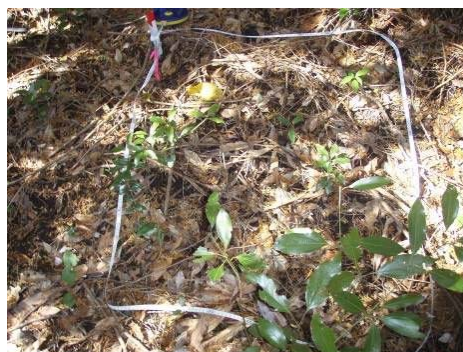
写真 2-1-1-83 Ao3 シカウォール北側  
コドラート2

忌避植物であるイヌガシと嗜好性植物であるタブノキが混生していた。

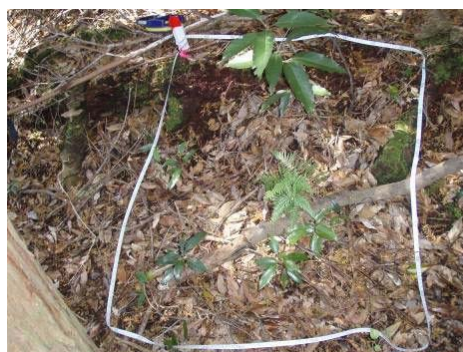
写真 2-1-1-84 Ao3 シカウォール北側  
コドラート3

アカガシやタブノキなど嗜好性植物が優占していた。アカガシにやや古い食害が確認された。

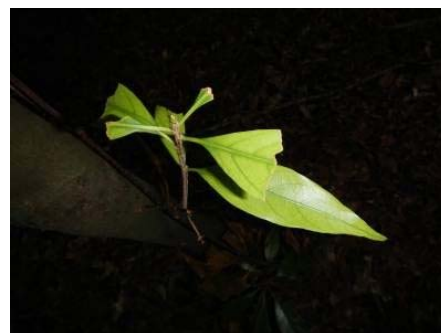
写真 2-1-1-86 Ao4 シカウォール南側  
アカガシ萌芽枝への食害。

僅かではあるが萌芽枝に食害がみられる。

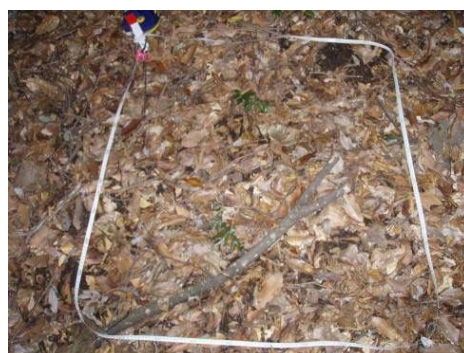
写真 2-1-1-87 Ao4 シカウォール南側  
コドラート1

忌避植物であるサザンカと嗜好性植物であるホソバタブが生育していた。

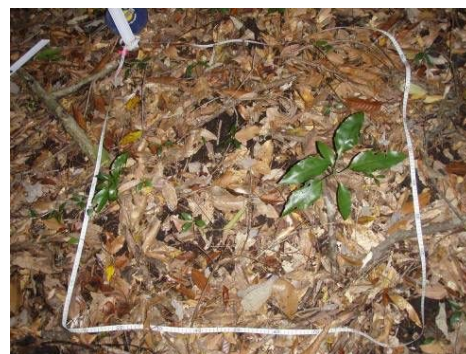
写真 2-1-1-88 Ao4 シカウォール南側  
コドラート2

アオキ、ホソバタブとも嗜好性植物である。

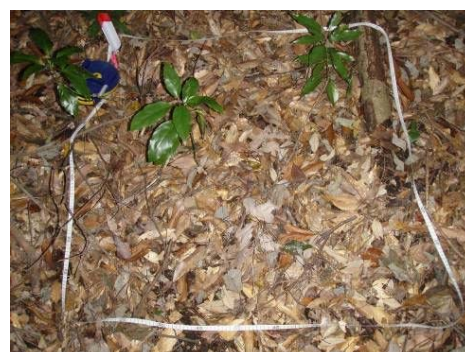
写真 2-1-1-89 Ao4 シカウォール南側  
コドラート3

嗜好性植物であるアオキと忌避植物であるシロダモが確認された。

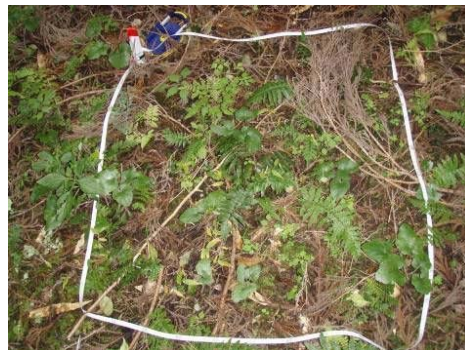
写真 2-1-1-91 Ao5 シカウォール南側  
コドラート1

忌避植物とその他の植物が混在していた。

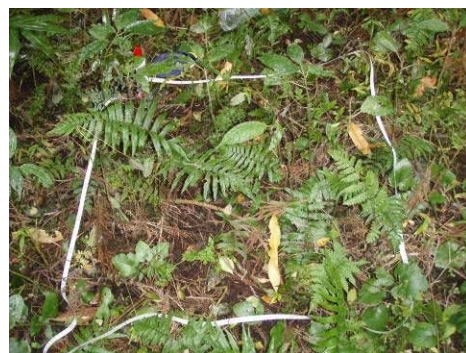
写真 2-1-1-92 Ao5 シカウォール南側  
コドラート2

忌避植物とその他の植物が混在していた。その他の植物であるコミヤマミズに新しい食害がみられた。

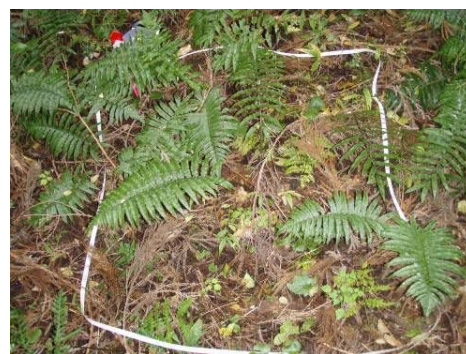
写真 2-1-1-93 Ao5 シカウォール南側  
コドラート3

チヂミザサ以外は、その他の植物であった。  
イワヘゴに新しい食害が確認された。

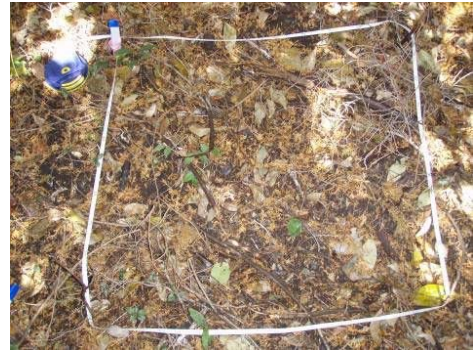
写真 2-1-1-95 Ao6 シカウォール南側  
コドラート1

嗜好性植物であるイヌビワや忌避植物であるハナミョウガ、その他の植物が混生していた。

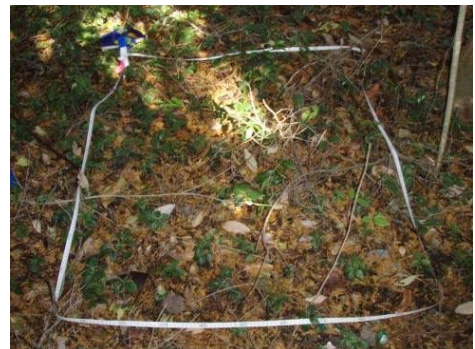
写真 2-1-1-96 Ao6 シカウォール南側  
コドラート2

嗜好性植物であるハナイカダや忌避植物であるイヌガシ、その他の植物が混生していた。

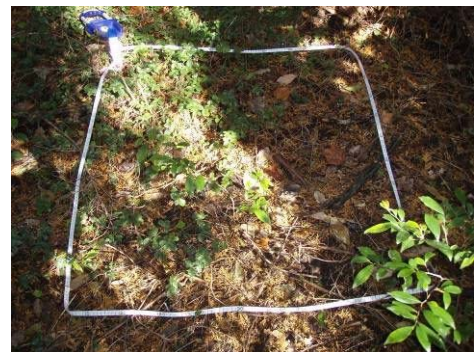
写真 2-1-1-97 Ao6 シカウォール南側  
コドラート3

嗜好性植物であるイヌビワや忌避植物であるイワガラミ、その他の植物が混生していた。タブノキなどの新しい食害が確認された。

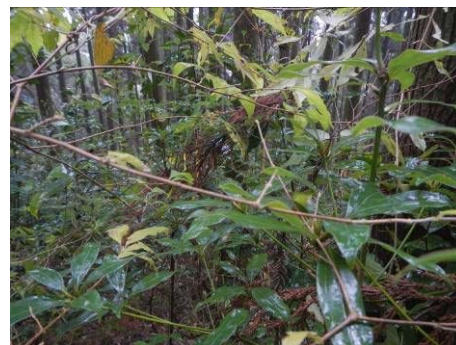
写真 2-1-1-99 Ao7 シカウォール北側  
毎木調査位置には落ちていないが、ムラサキシキブに食害がみられた。

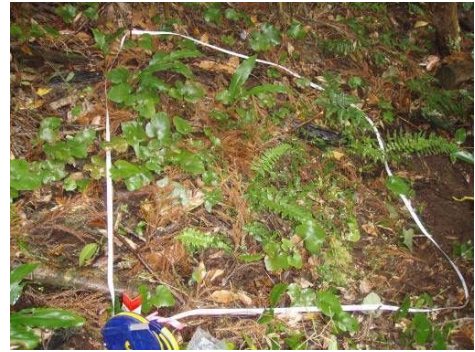
写真 2-1-1-100 Ao7 シカウォール北側  
コドラート1

ハナミョウガやコアカソなど忌避植物が多い。

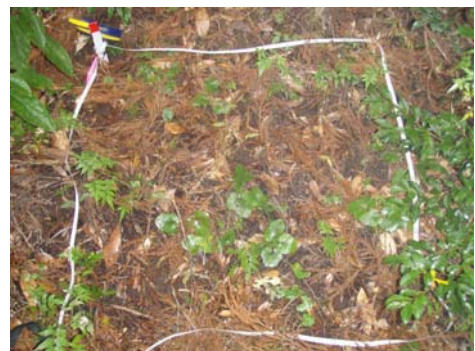
写真 2-1-1-101 Ao7 シカウォール北側  
コドラート2

忌避植物であるバライチゴに新しい食害が確認された。

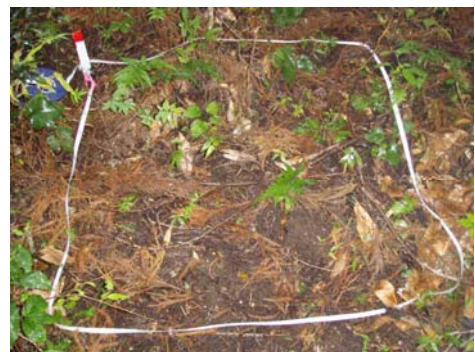
写真 2-1-1-102 Ao7 シカウォール北側  
コドラート3

忌避植物であるバライチゴに新しい食害が確認された。

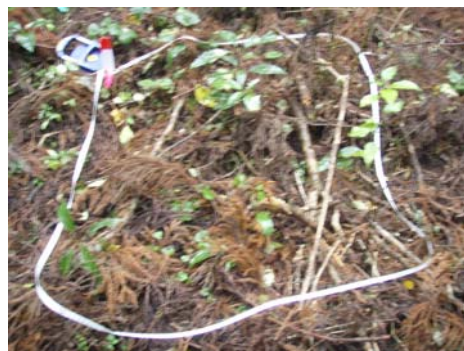
写真 2-1-1-104 Ao8 シカウォール南側  
コドラート1

アオキやイヌビワなど嗜好性植物が優占していた。

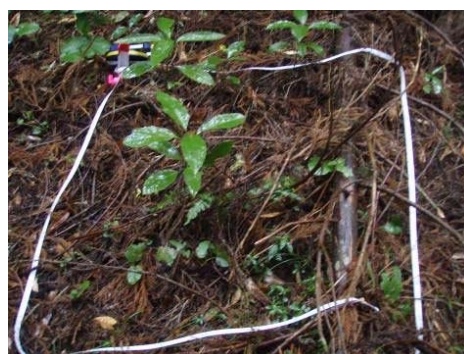
写真 2-1-1-105 Ao8 シカウォール南側  
コドラート2

嗜好性植物のアオキが優占していた。
