平成29年度 保護林モニタリング調査結果

保護林管理委員会報告

平成30年 2月26日

株式会社 九州自然環境研究所

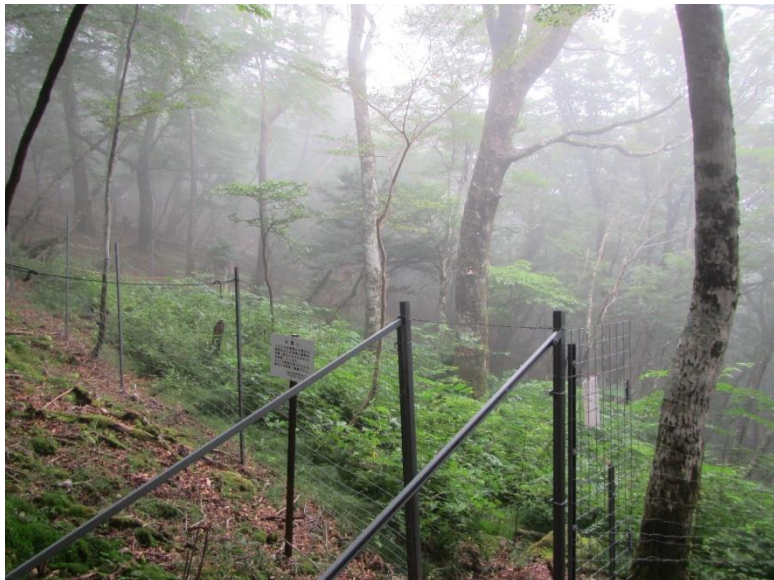
向坂・白岩・白岩南 プロット44(植生保護柵内)

特徴：標高1594mの山腹平衡斜面に位置するスズタケ-ブナ群団

シカ被害程度：

「3：森林の内部構造が破壊」という危機的なレベル

- ・ 確認本数及び材積は減少
- ・ 草本層の植被率は増加
- ・ 植生保護柵内は現状維持、植生保護柵の保守点検に努める

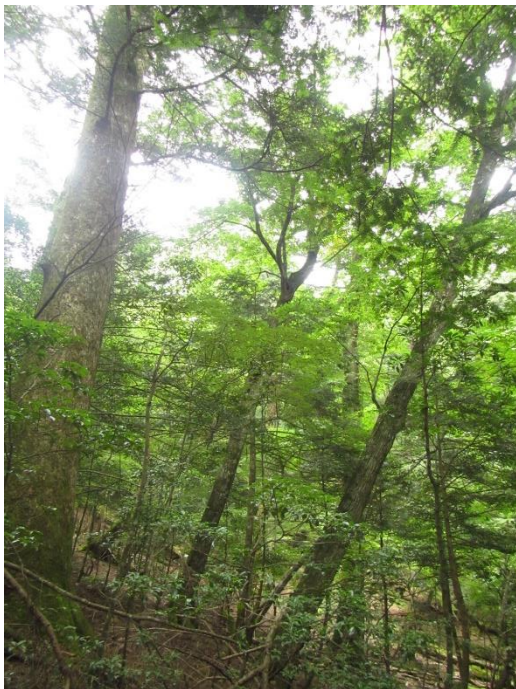
プロット41701

特徴：標高985mの山腹平衡斜面に位置する針広混交天然林

「3：森林の内部構造が破壊」という危機的なレベル

- ・ 確認本数は減少、材積は増加
- ・ 草本層の植被率は減少

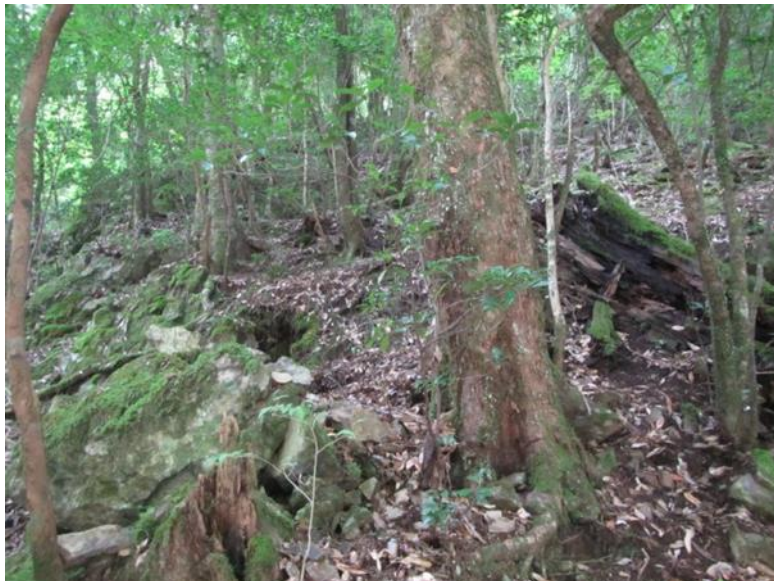
プロット50201

特徴：標高500mの崖錐に位置するツクバネガシ群落

「3：森林の内部構造が破壊」という危機的なレベル

- ・ 確認本数及び材積は減少
- ・ 草本層の植被率は減少

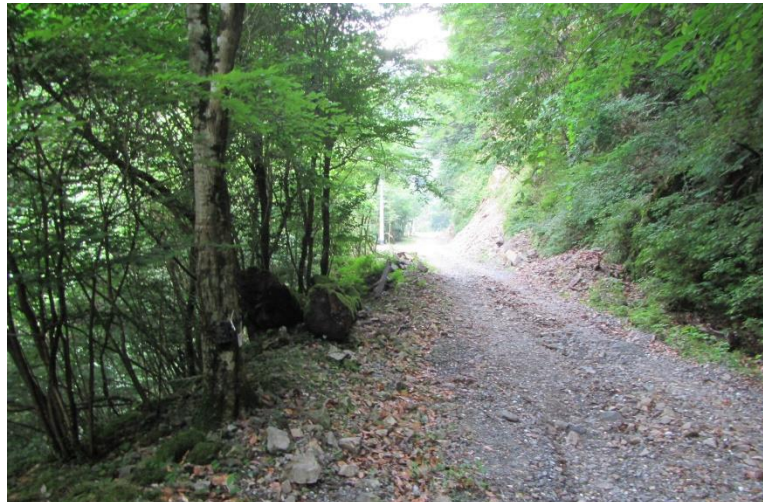
No.4 P0366 シカ

自動撮影カメラで撮影された9割以上をシカが占めた。

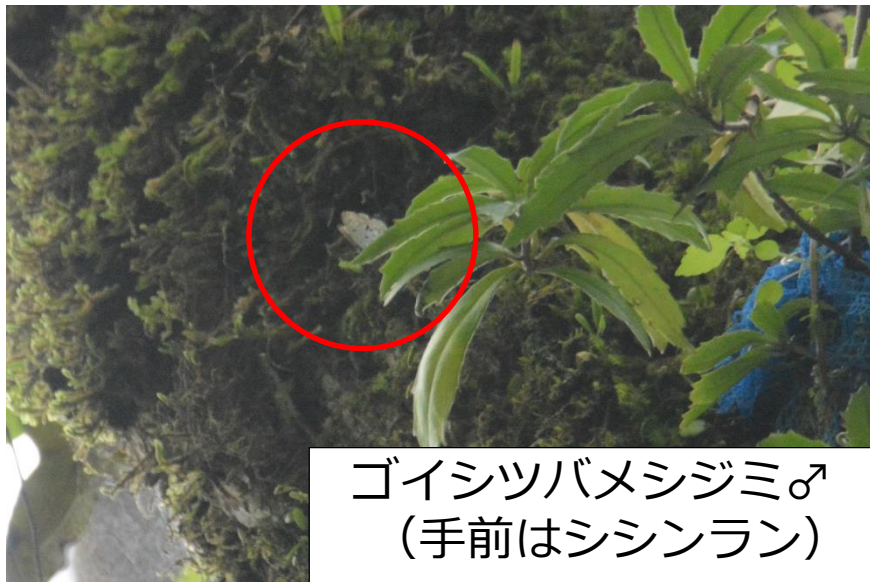
ゴイシツバメシジミ♂
(手前はシシンラン)

希少種として、ゴイシツバメシジミ、オナガシジミ、オオムラサキ、ミズスマシ(保護林外)が確認された。

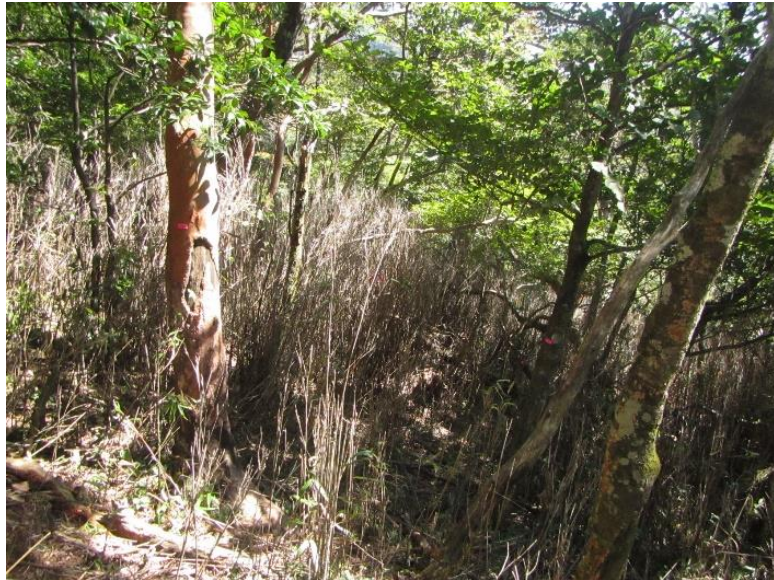
プロット31801

特徴：標高1241mのやせ尾根に位置するツガ群落

「3：森林の内部構造が破壊」という危機的なレベル

- ・材積が増加
- ・スズタケの枯死により草本層の植被率は減少

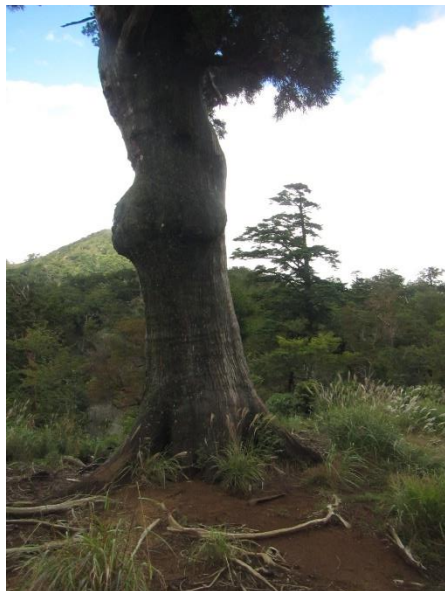
プロット31803

特徴：標高1246mの平坦尾根に位置するスズタケ-ブナ群団

「3：森林の内部構造が破壊」という危機的なレベル

- ・ 確認本数は減少した一方、材積は大幅に増加
- ・ 植被率や種数にほとんど変化なし

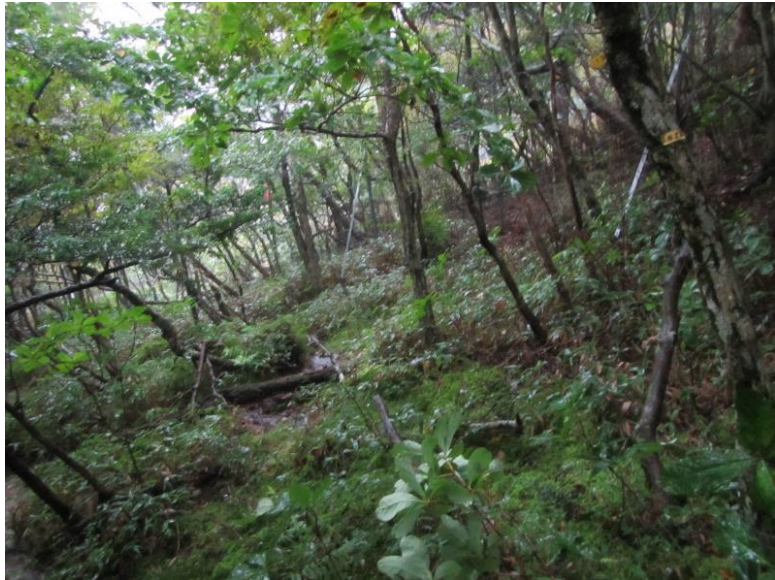
プロット31805(植生保護柵内)

特徴：標高1129mの山脚浸食面に位置するミズナラ群落

植生保護柵内に位置するため、「0：ほとんどない」という安全なレベル

- ・ 確認本数及び材積は増加
- ・ スズタケの枯死により草本層の植被率は減少
- ・ 植生保護柵の保守点検に努める

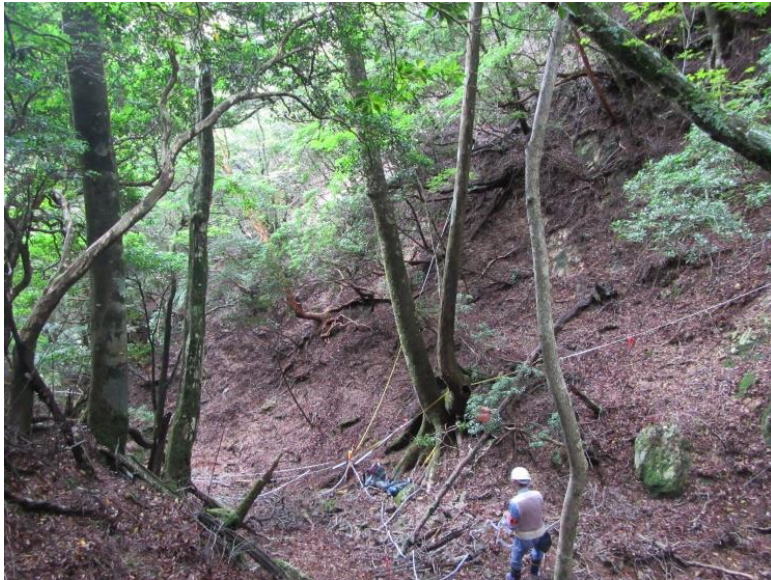
プロット31807

特徴：標高1237mの山腹凹斜面に位置するミズナラ群落

「3：森林の内部構造が破壊」という危機的なレベル

- ・ 確認本数及び材積は増加
- ・ 急傾斜地の谷部に位置するため草本層の植被率は減少

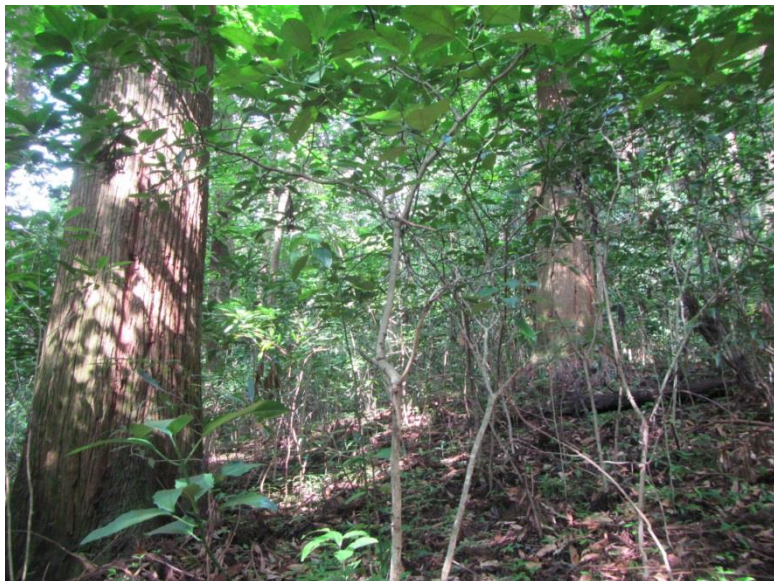
プロット33102

特徴：標高277mの山腹平衡斜面に位置するスギ植林

「0：ほとんどない」という安全なレベル

- ・確認本数及び材積は増加
- ・草本層の植被率は減少
- ・現状維持

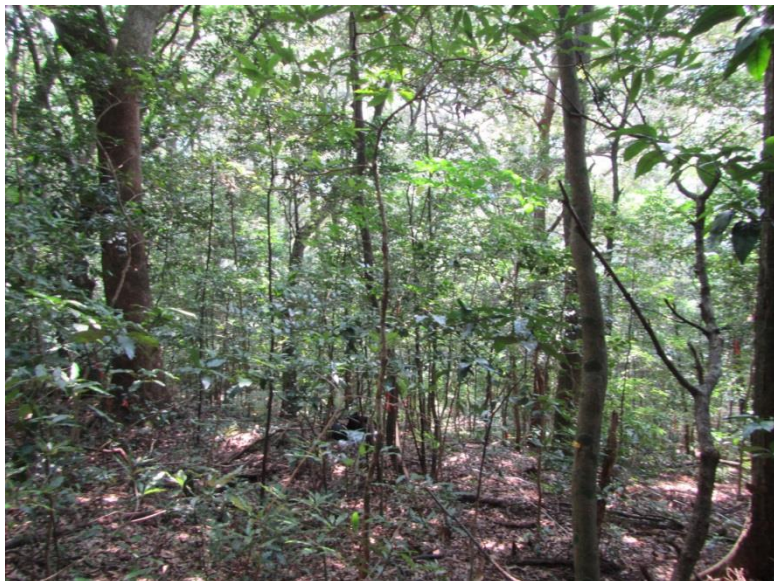
プロット33202

特徴：標高277mの山腹平衡斜面に位置するスギ植林

「0：ほとんどない」という安全なレベル

- ・ 確認本数及び材積は増加
- ・ 草本層の植被率は減少
- ・ 現状維持

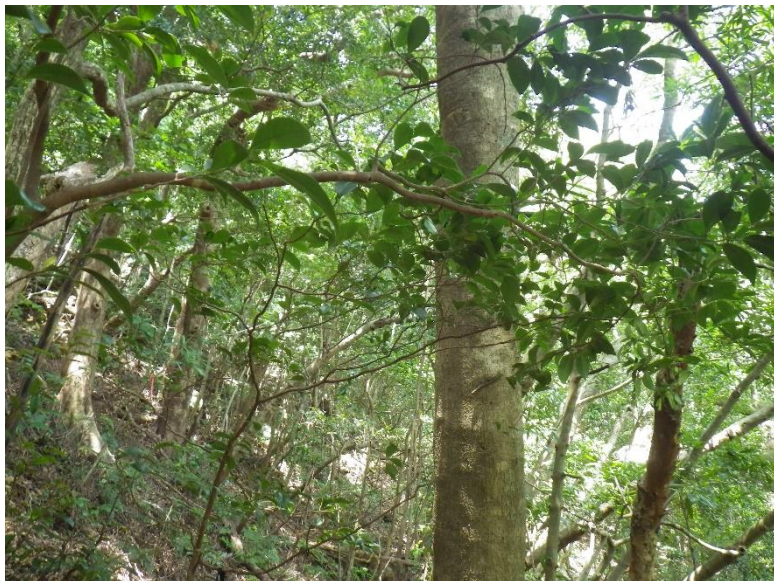
プロット43002

特徴：標高232mの山腹凹斜面に位置するスダジイ群落

「0：ほとんどない」という安全なレベル

- ・ 確認本数及び材積は増加
- ・ 草本層の植被率は増加
- ・ 現状維持
