# 平成30年度 保護林モニタリング調査結果(概要)

平成31年 2月18日

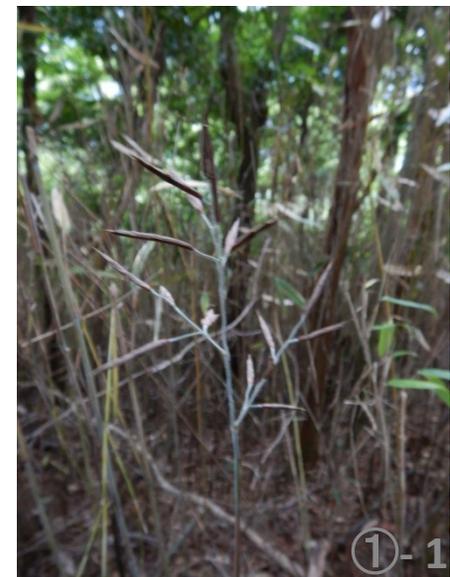
←尾根上の立木がほとんど枯死倒伏している。

↓スズタケが残存しているが、開花枯死しているところもある。

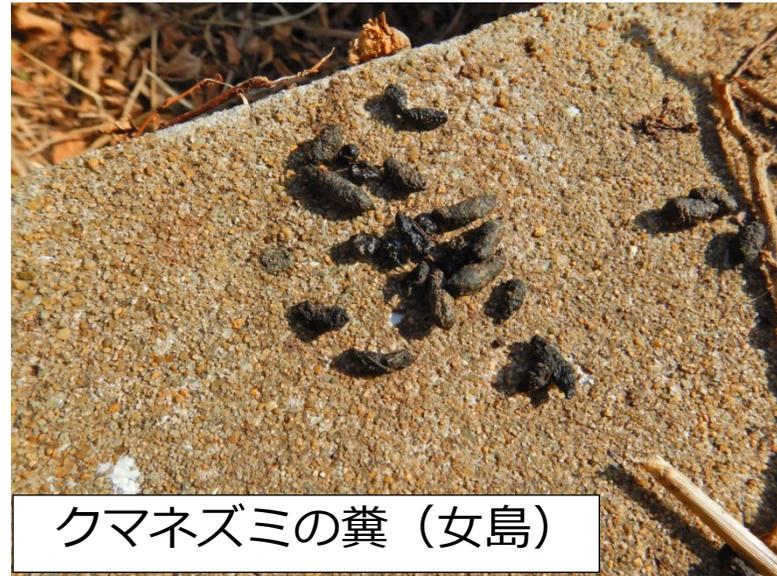
クマネズミの糞 (女島)

オオミズナギドリの  
巣穴近くではクマネ  
ズミの糞が多く確認  
された。

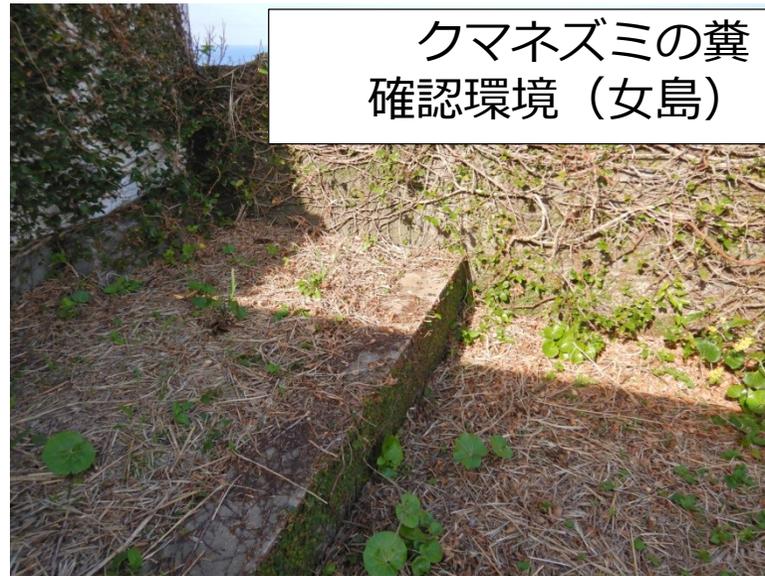
クマネズミの糞  
確認環境 (女島)

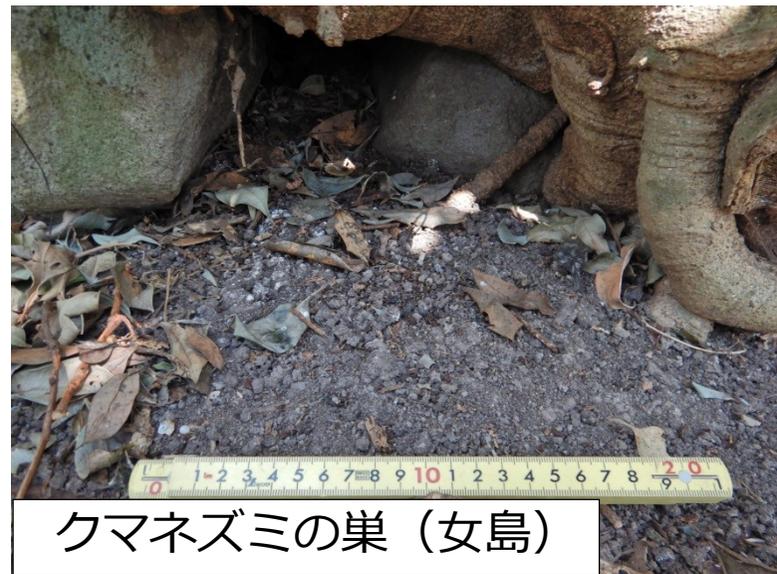
クマネズミの巣 (女島)

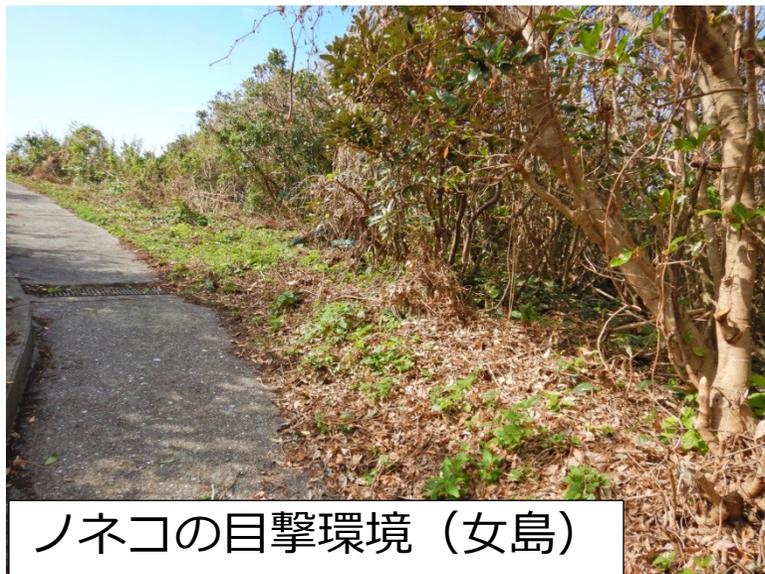
女島ではノネコが目  
撃された。

ノネコの目撃環境 (女島)
