# 技術開発全体計画

| 課 題 | 課題番号 32-2<br>有用広葉樹試植検定林の造成(その2) | | | | 開発期間 | 平成10年度 ~ 平成39年度 | | | |

# 技術開発実施報告・計画

「有用広葉樹試植検定林の造成（その2）」

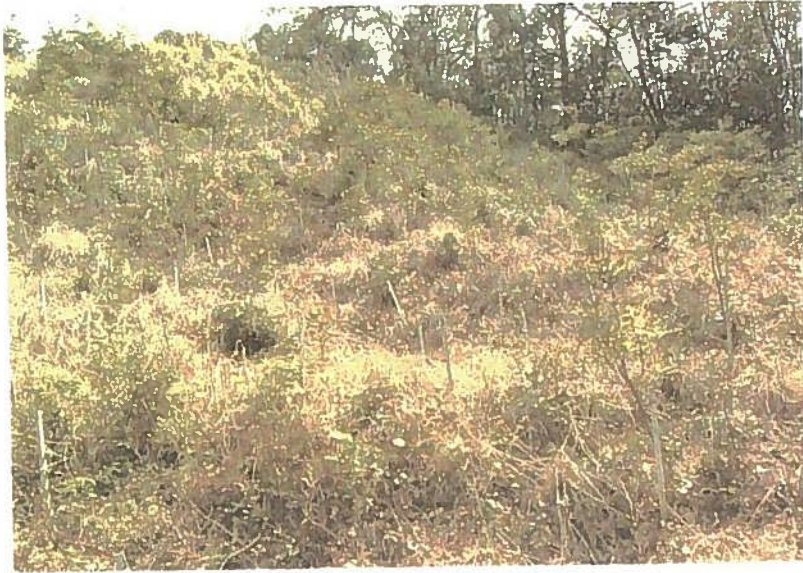
写真1 林内状況

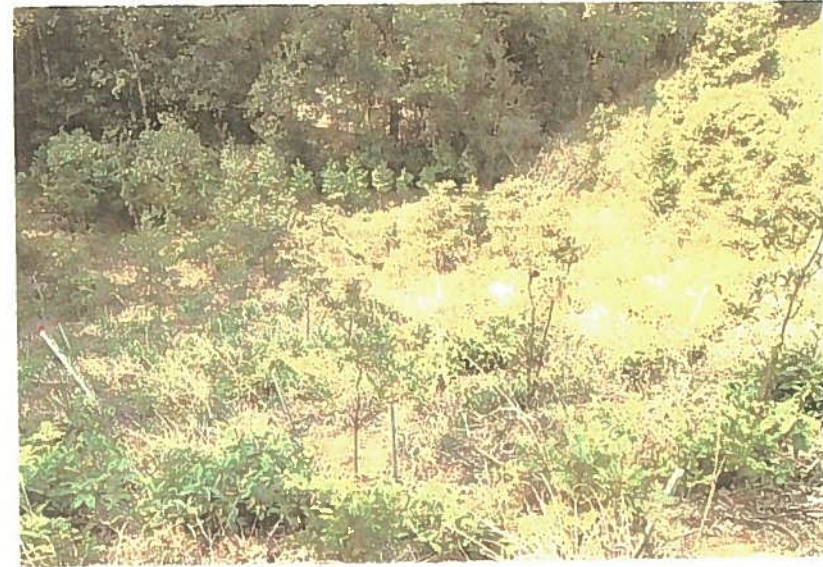
写真2 林内状況

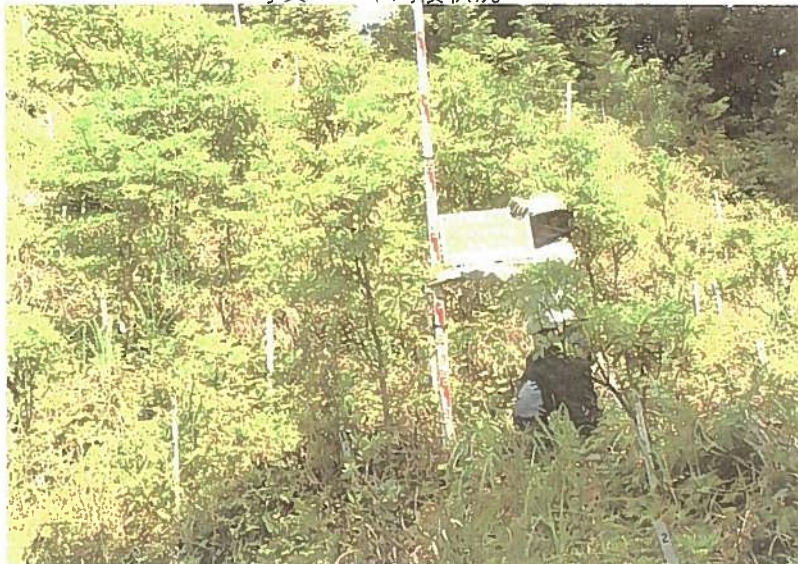
写真2 下刈後状況

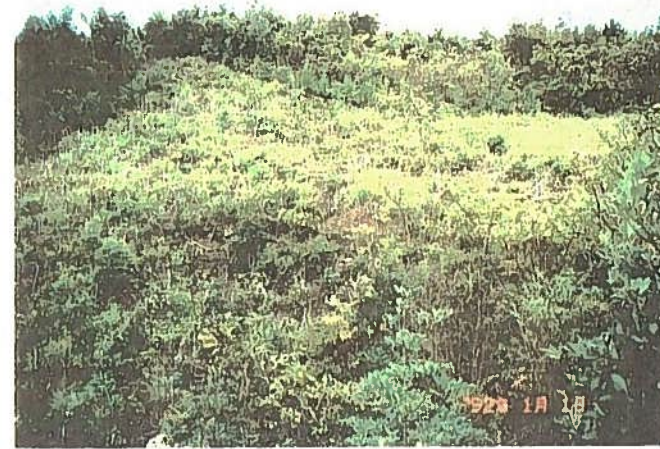
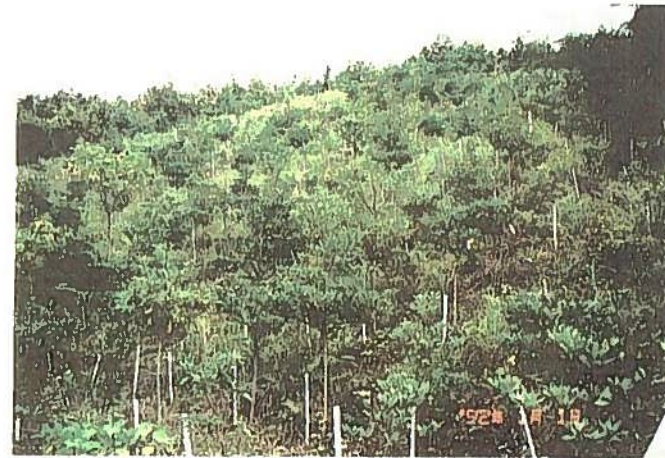
267. ぬ4 林小班 タブノキの状況 1995. 11. 11 撮影 (写真内の月日は違っている)

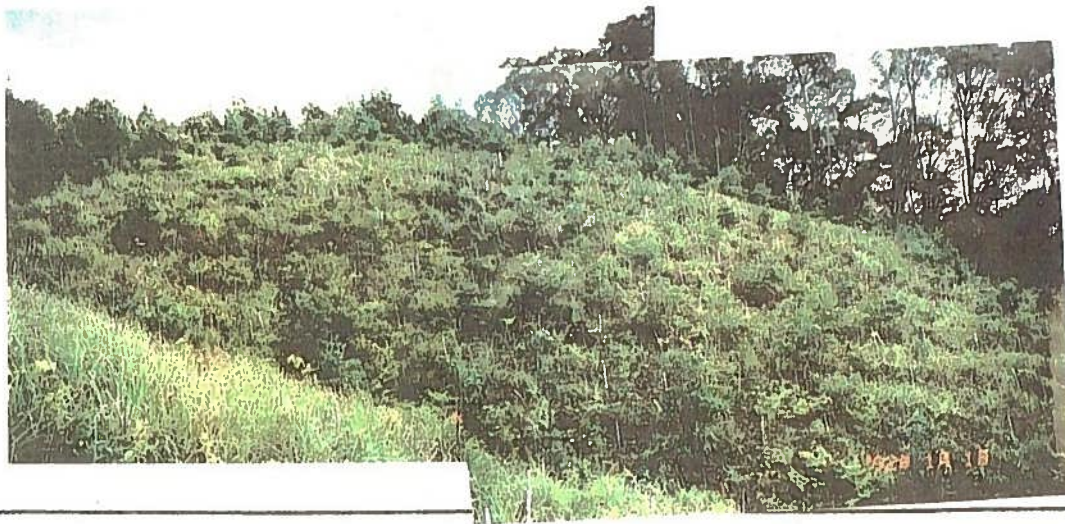
タブノキの状況

11月11日撮影  
(5月14日調査時と比べて)

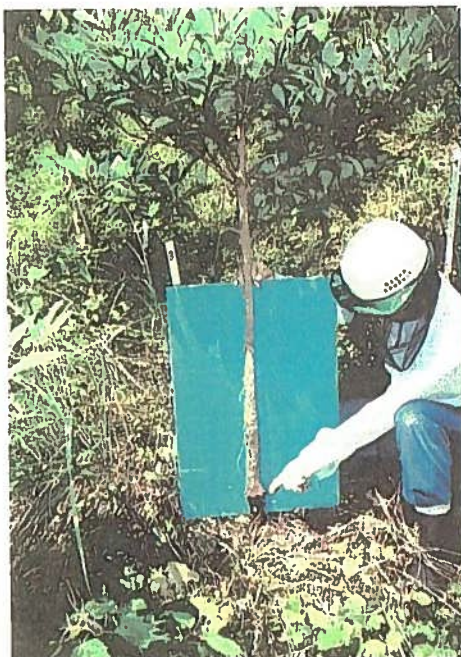
| 平成10年度<br>①試験地設定②地植え・植付③設定<br>木現況調査④土壌調査⑤試験地標示 | 1 下刈(全刈) 7月<br>面 積: 0.50ha<br>人工数: 5,000人 | | | | 平成15年度以降、虫害(コウモリガ・カミキリムシ等)が発生している。タブノキ単層林で特定の害虫が生息しやすい環境にあると思われる。対応策として侵入孔に水性殺虫剤を直接注入し駆除している。<br>今のところ、樹高生長・肥大成長ともに熊本竜田山NO.1が良好である。 | | | | |

タブキ  
コウモリが被害状況  
H15.9/3撮影

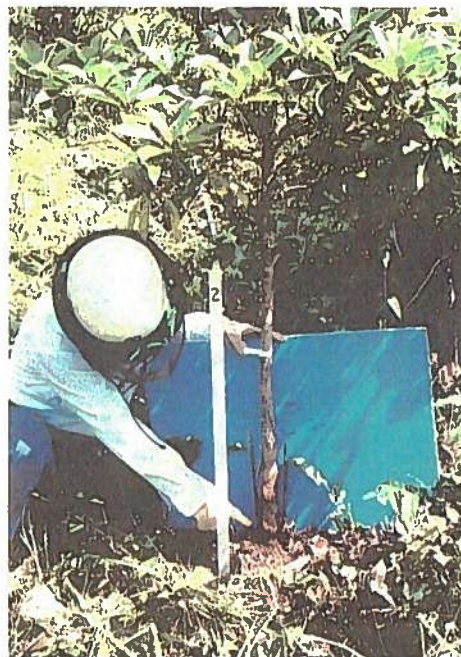
タブキ  
コウモリが被害状況  
(枯損までには至っていない)

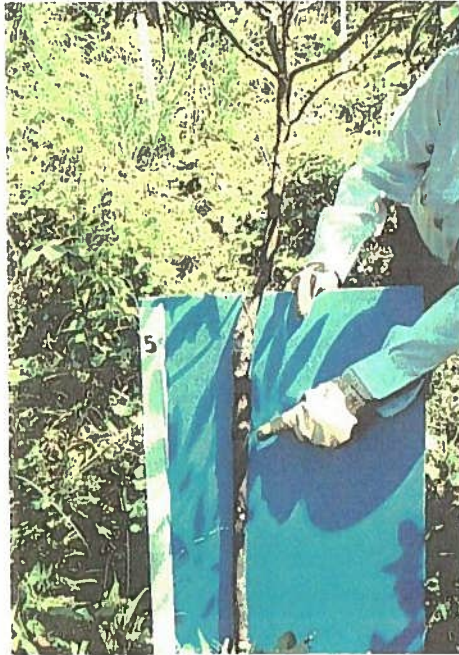
タブノキ  
コウモリが被害状況  
H15.9/9撮影

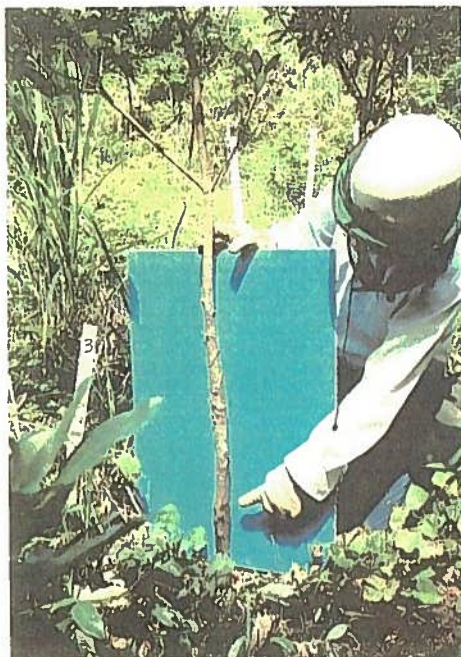
タブノキ  
コウモリが被害状況  
H15. 9/9 撮影

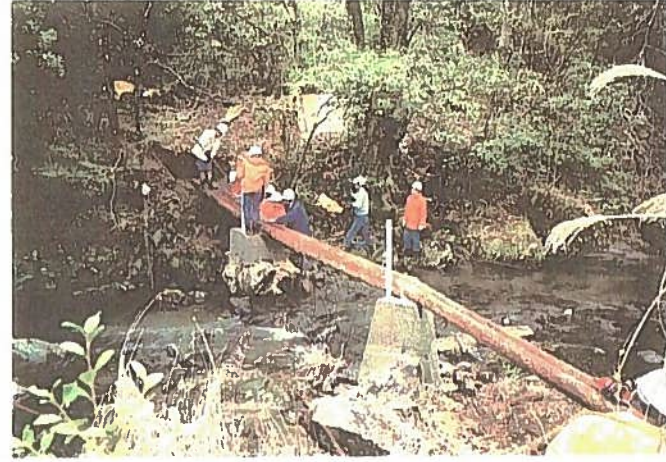
木橋作設中 (下流部付近) 1/15.3.24

木橋作設中 (上流部付近)

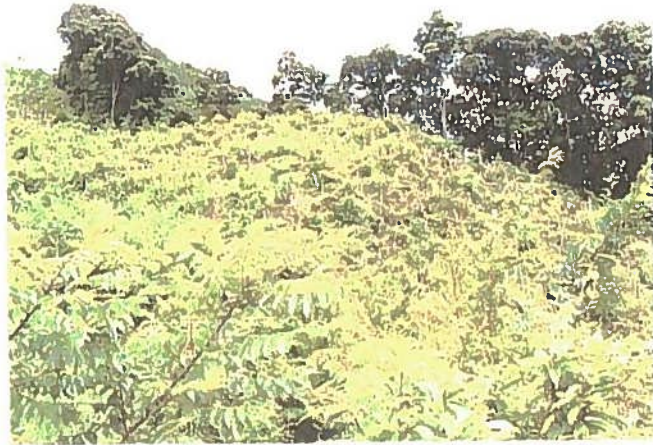
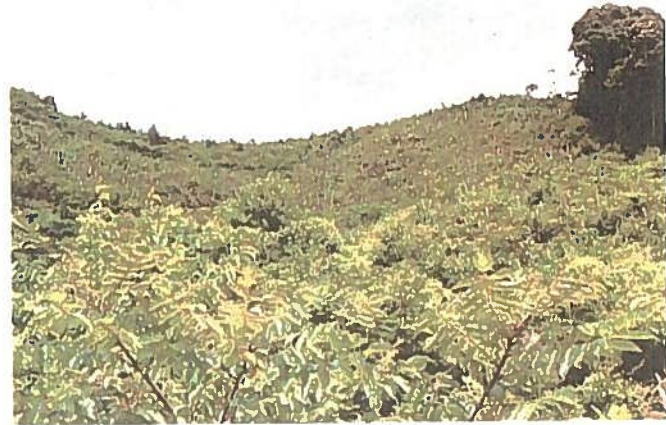
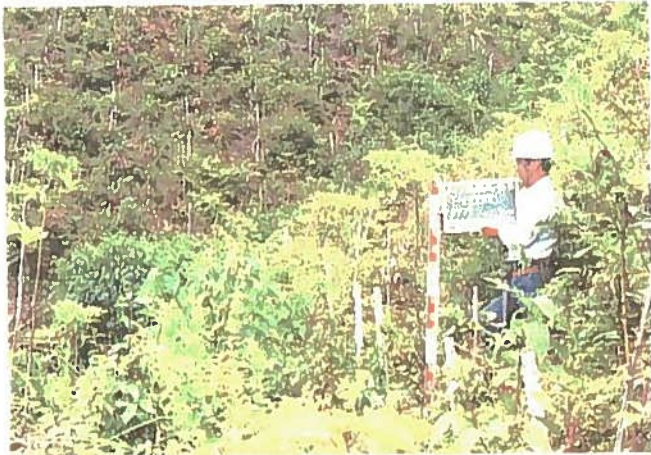
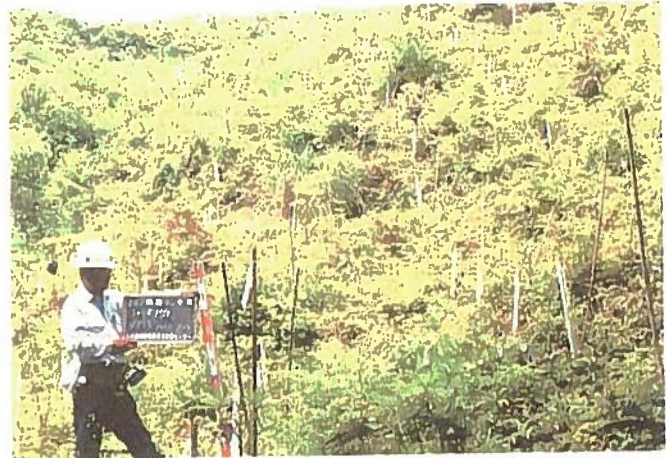
平成12年度267ぬ, 下刈実行後  
タブ試植検定林

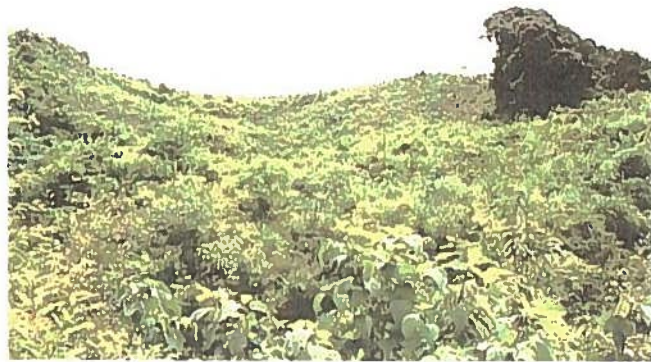
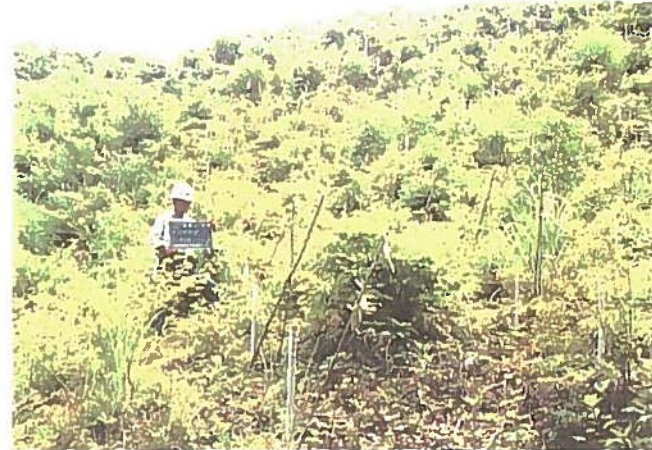
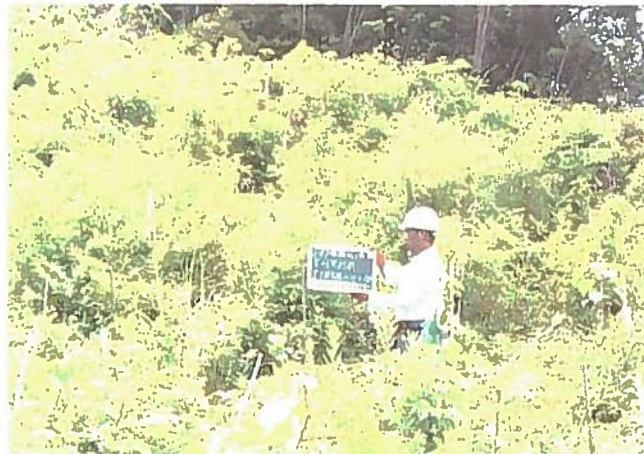
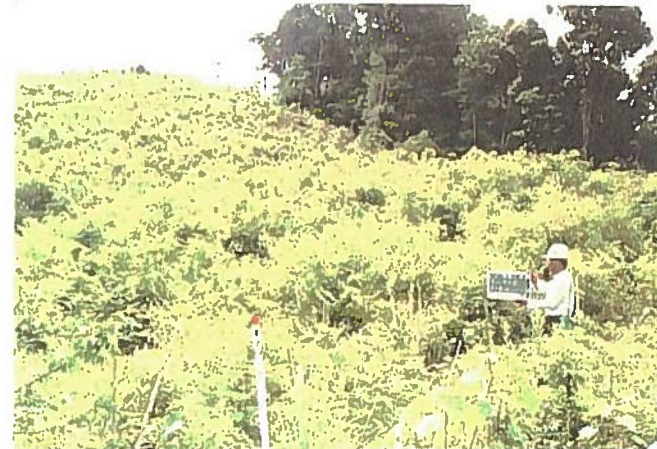
平成12年度267ぬ, 下刈実行前  
タブ検定林

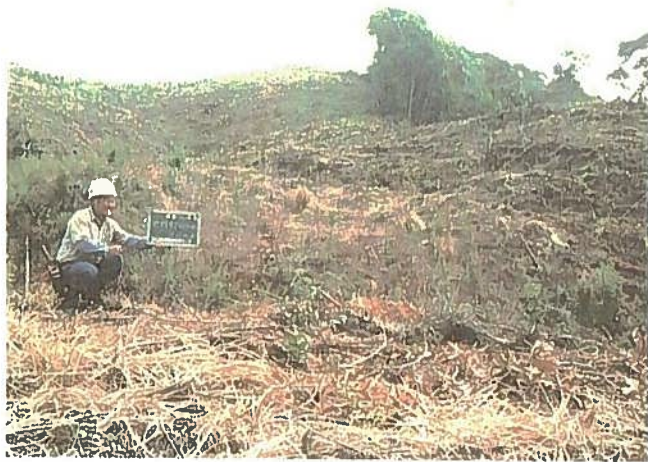
平成10年度267ぬタブノキ試植検定林地拵実施後

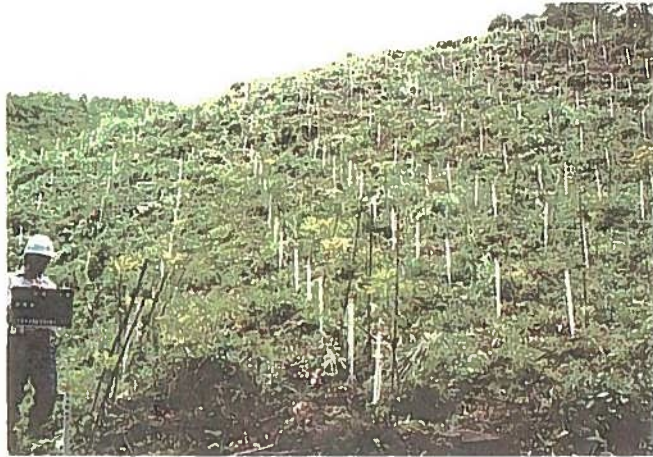
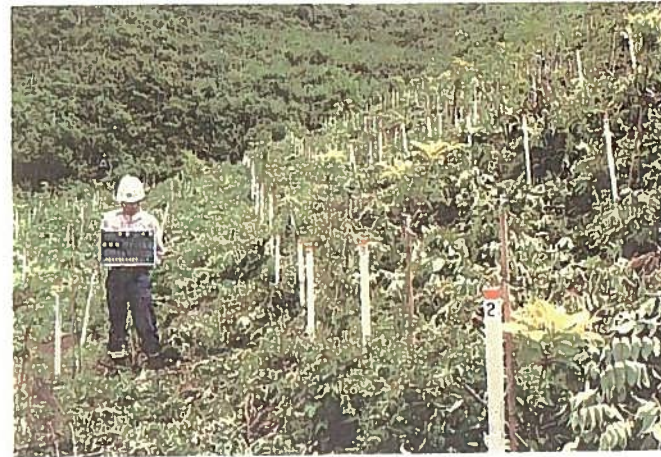
平成11年度267ぬ・タブノキ下刈実行後

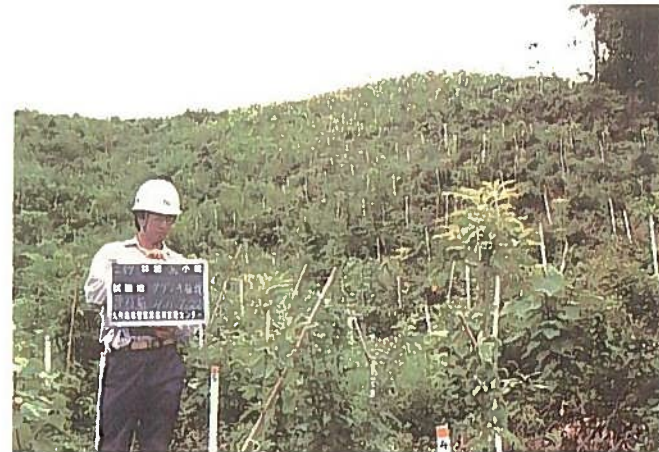
平成11年度267ぬ・タブノキ下刈実行前
