# 生物群集保護林

# 船形山(御所山)生物群集保護林 (宮城南部森林計画区)

# 蔵王生物群集保護林（宮城南部森林計画区）

# 鳥海山生物群集保護林（子吉川森林計画区）

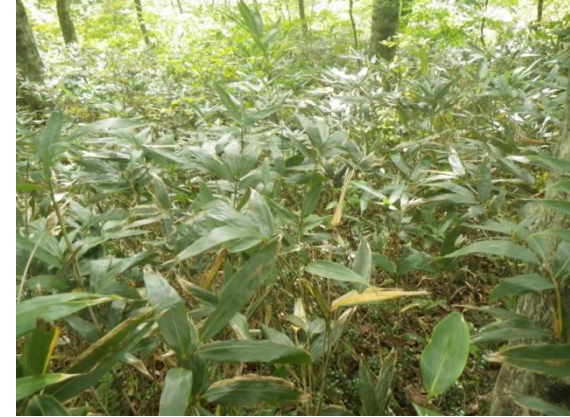
プロット1

下層植生の生育状況に目立った変化は見られない

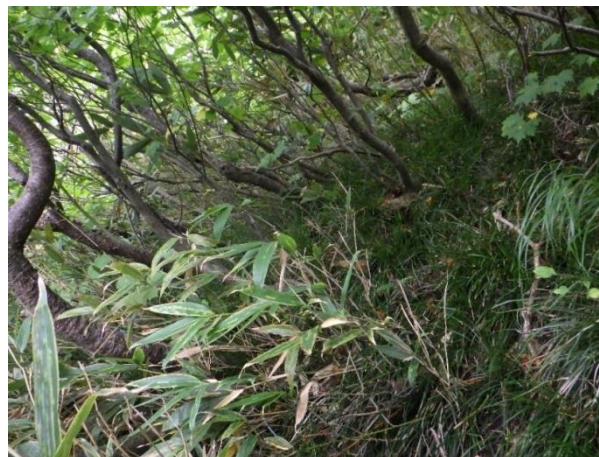
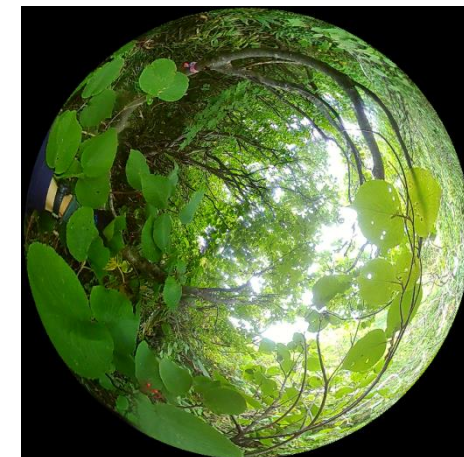
プロット2

樹木の生育状況に目立った変化は確認されなかった
