総括整理表

保護林名	白神山地森林生態系保護地域		調査時写真1 調査プロット3		調査時写真2 調査プロット5		
管轄森林管理局・署名	東北森林管理局 津軽森林管理署						
所在地	青森県(西津軽郡鰺ヶ沢町、深浦町、中津軽郡西目屋村)						
面積	12,627.09ha(全体16,971.24ha)						
設定・変更年	平成2年

白神山地森林生態系保護地域

調査結果及び評価

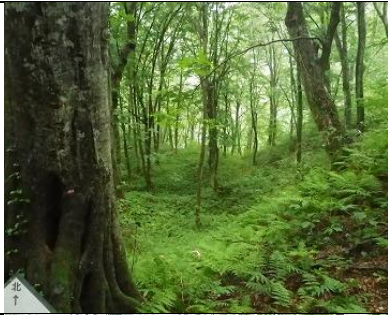
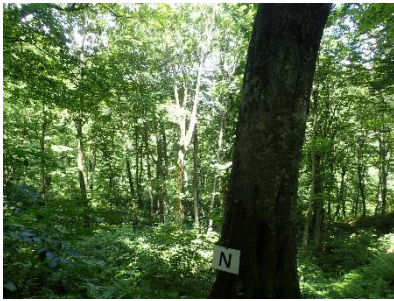
大きな変化はない。
磁東方向

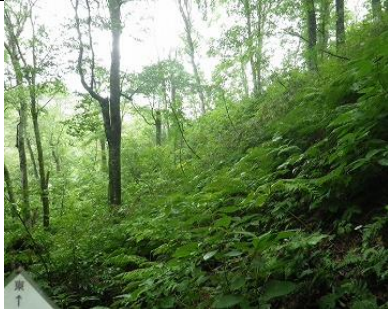
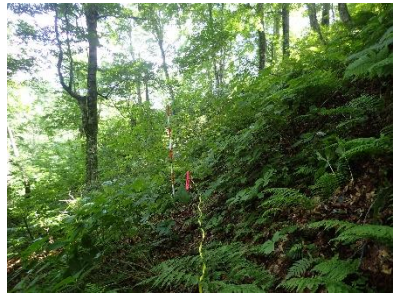
大きな変化はない。
磁南方向

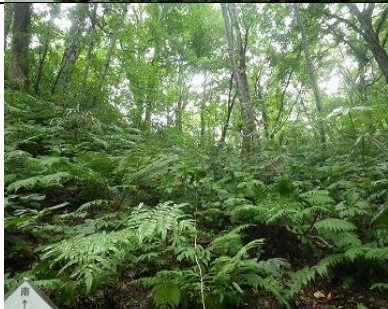
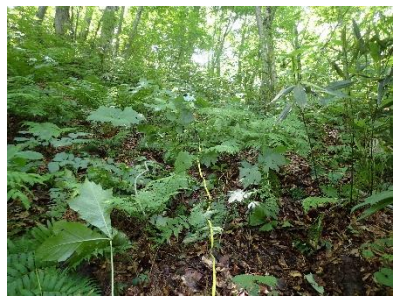
大きな変化はない。
磁西方向

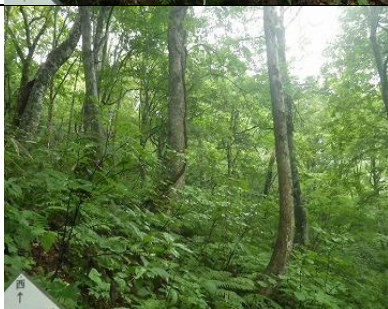
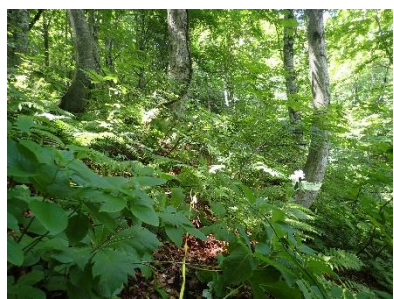
大きな変化はない。
天頂

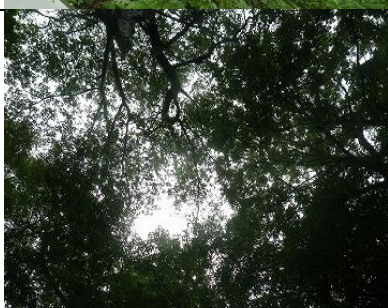
大きな変化はない。

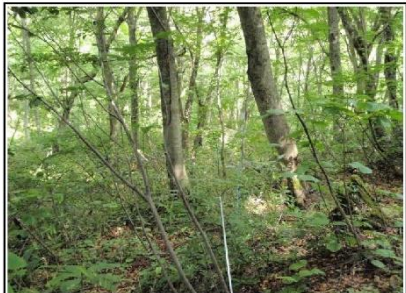
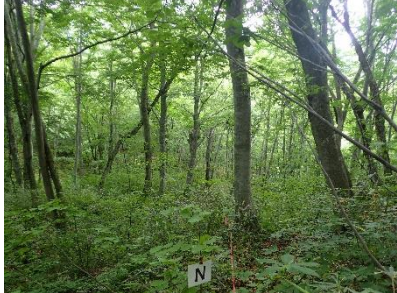
大きな変化はない。
磁東方向

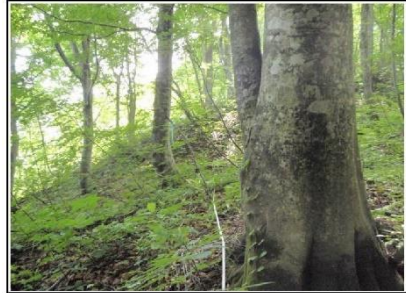
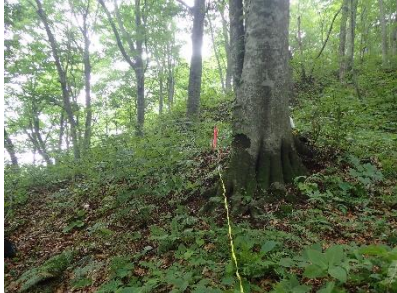
大きな変化はない。
磁南方向

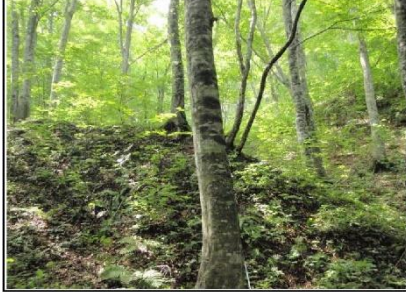
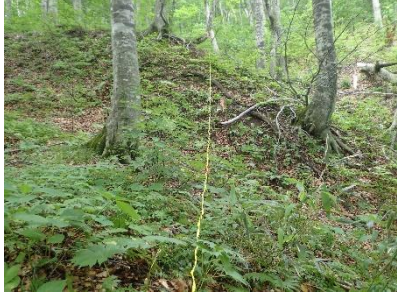
大きな変化はない。
磁西方向

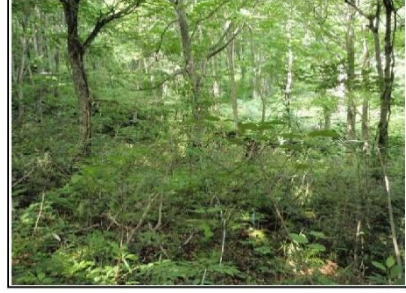
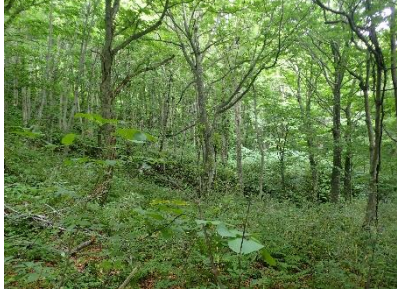
大きな変化はない。
天頂

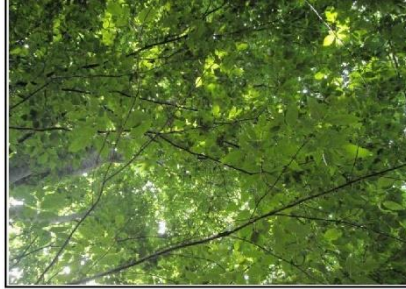
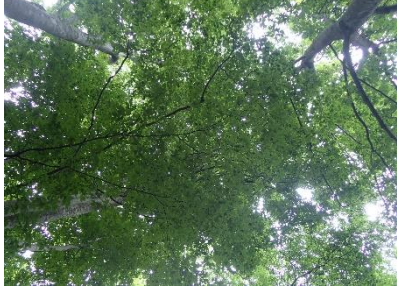
大きな変化はない。

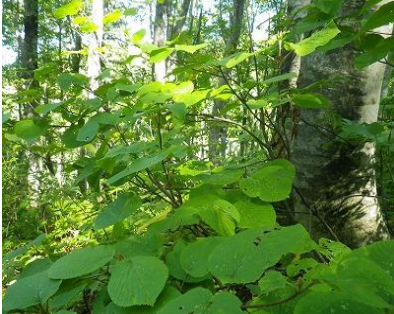
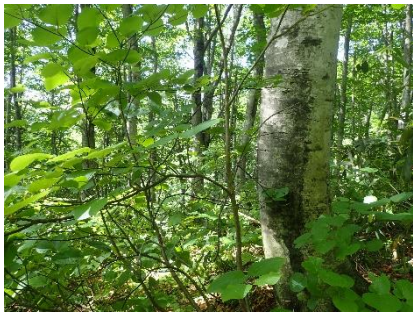
大きな変化はない。
磁東方向

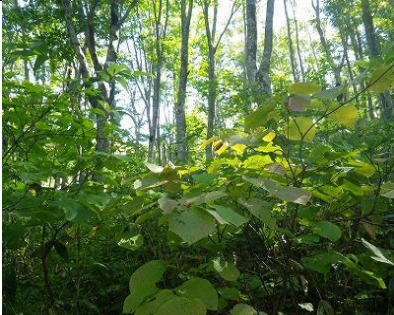
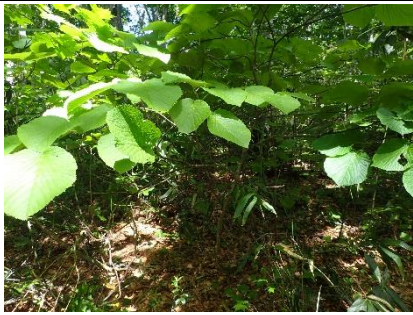
大きな変化はない。
磁南方向

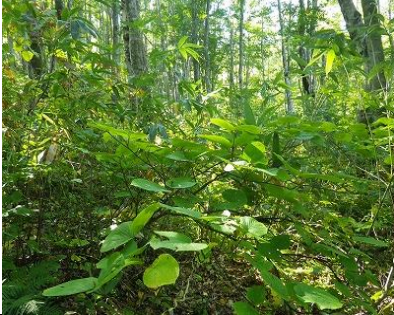
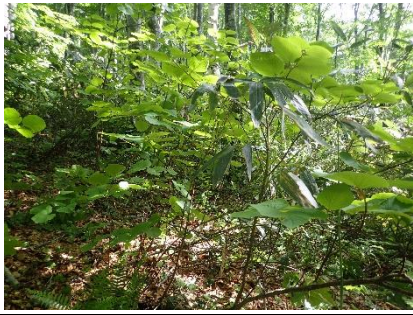
大きな変化はない。
磁西方向

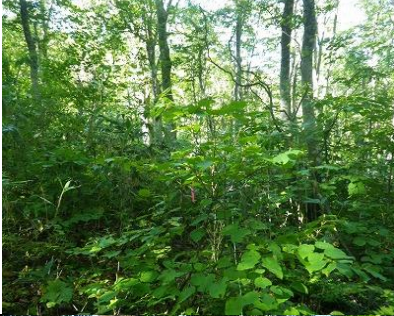
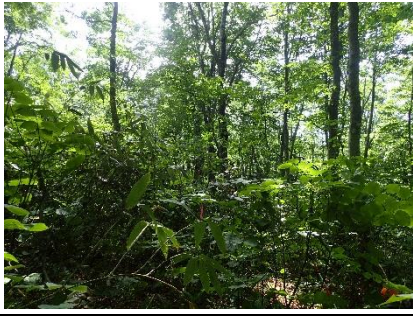
大きな変化はない。
天頂

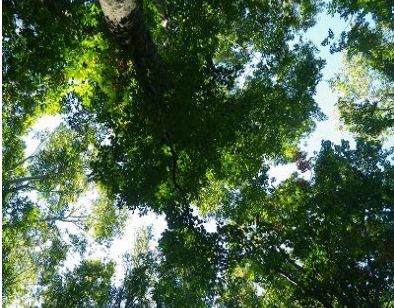
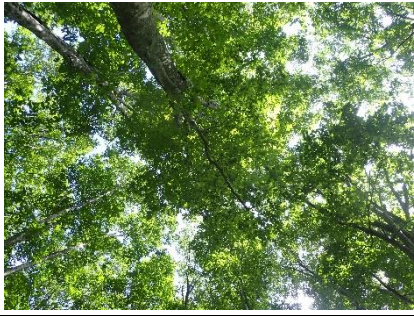
大きな変化はない。

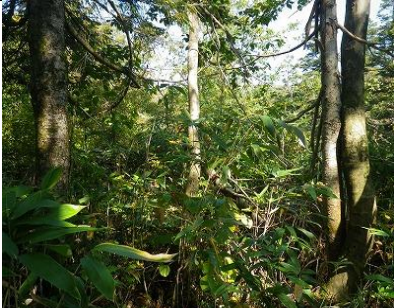
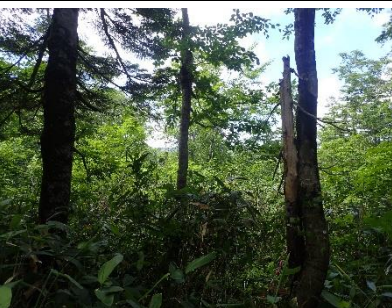
表 2-2 林相写真の比較 (プロット 5)

大きな変化はない。
磁東方向

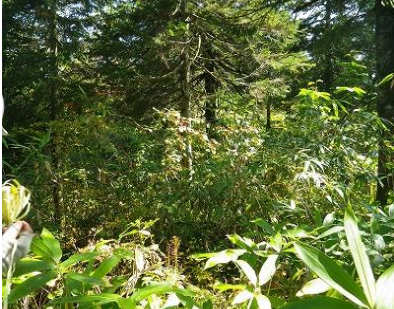
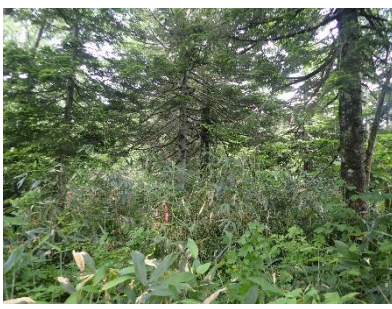
大きな変化はない。
磁南方向

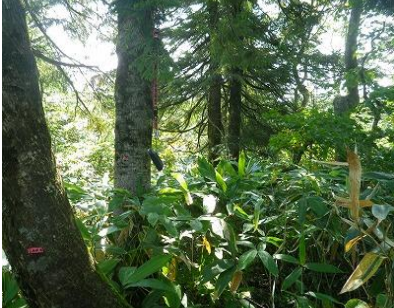
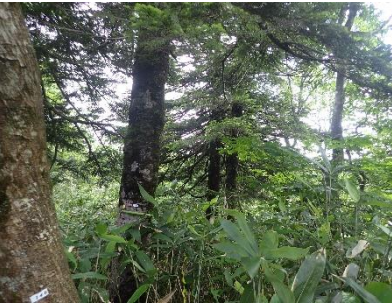
大きな変化はない。
磁西方向

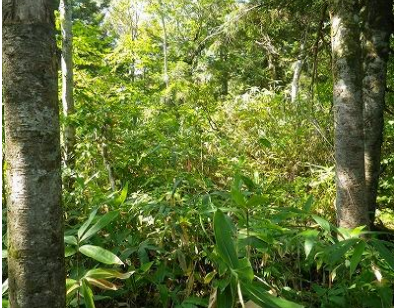
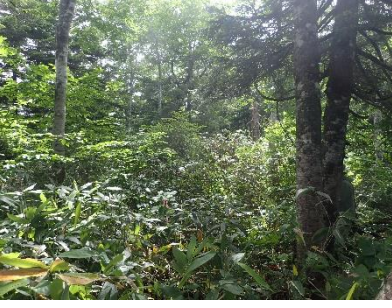
大きな変化はない。
天頂

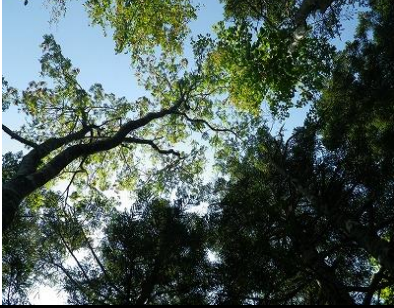
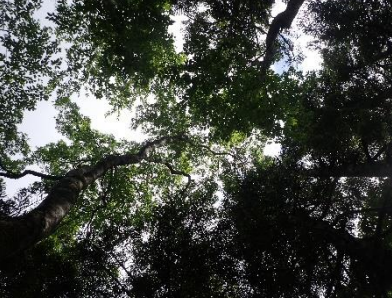
大きな変化はない。

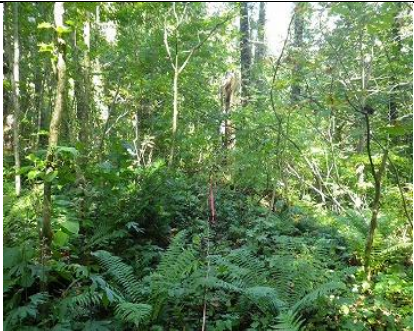
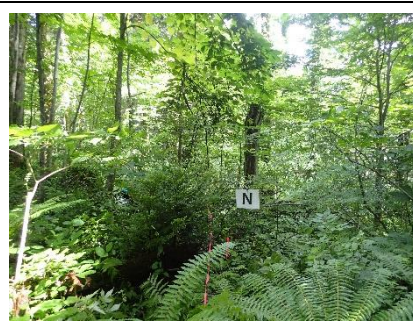
表 2-1 林相写真の比較(プロット 1)

大きな変化はない。
磁東方向

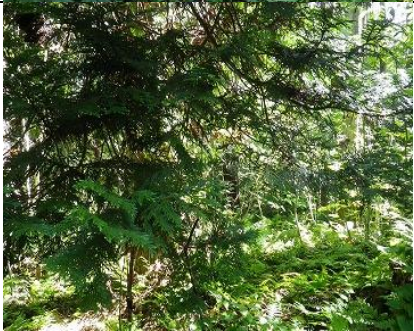
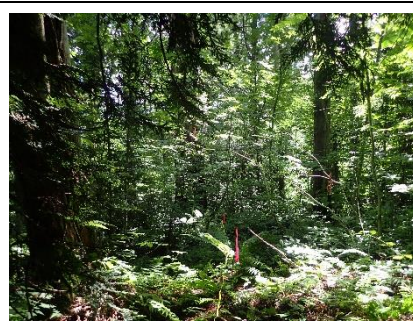
大きな変化はない。
磁南方向

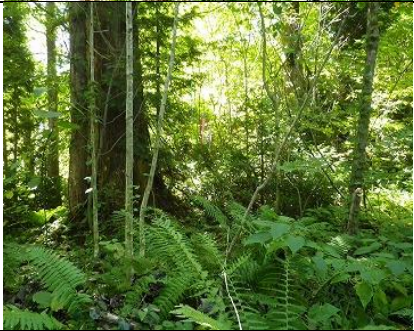
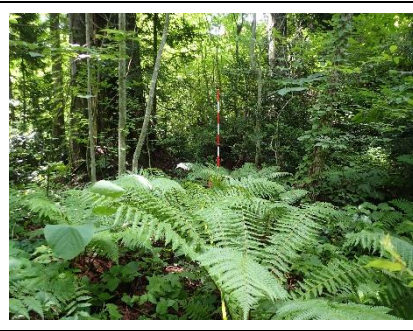
大きな変化はない。
磁西方向

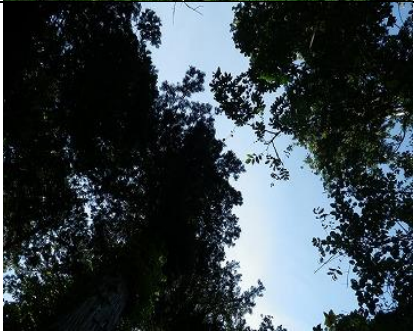
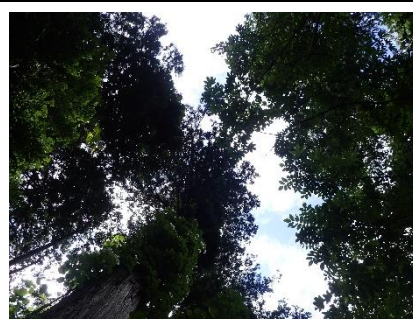
大きな変化はない。

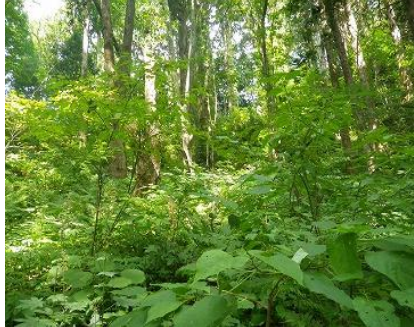
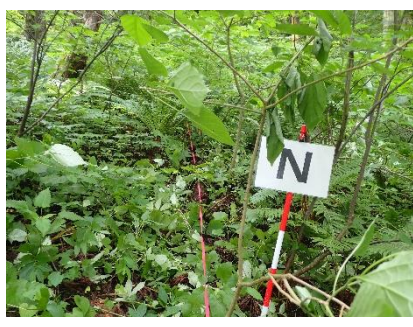
表 2-1 林相写真の比較 (プロット 2)

大きな変化はない。
磁東方向

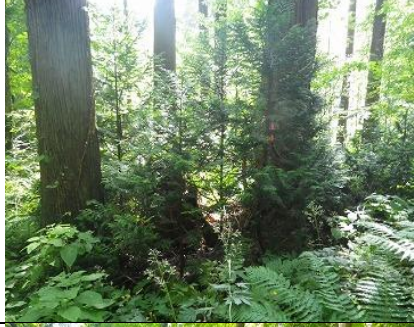
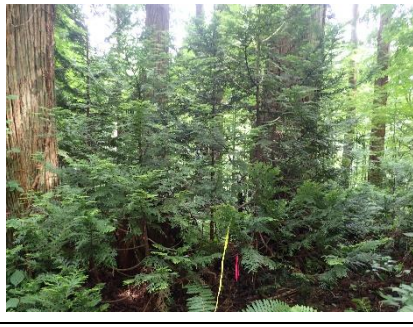
大きな変化はない。
磁南方向

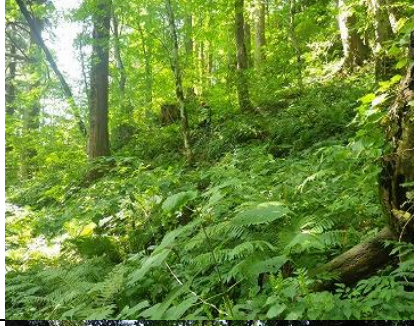
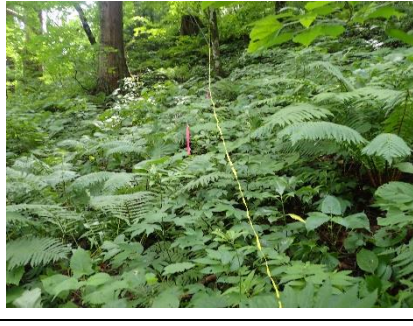
大きな変化はない。
磁西方向

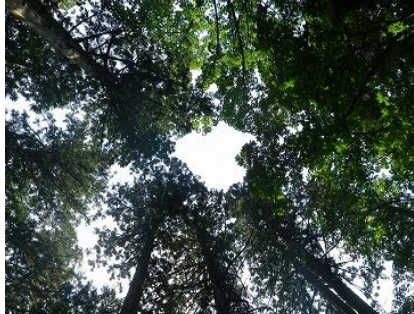
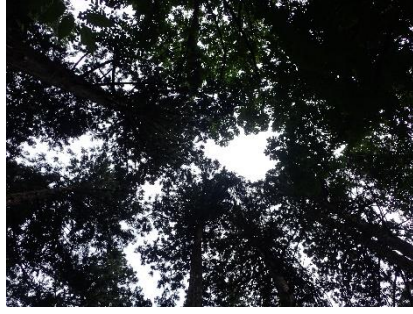
大きな変化はない。
天頂

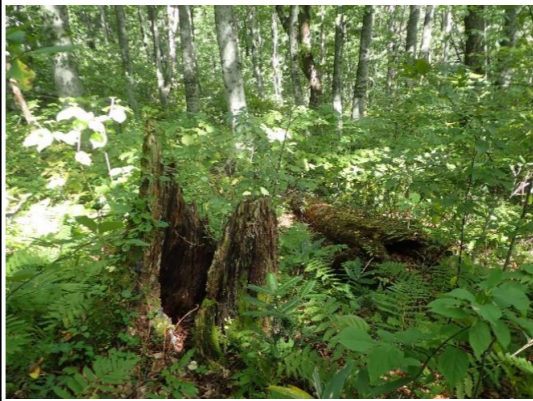
調査時写真2 古い枯損木		
管轄森林管理局・署名	東北森林管理局 津軽森林管理署						
所在地	青森県(西津軽郡鰺ヶ沢町)						
面積	18.13ha						
設定・変更年	昭和53年						
保護林概況写真		保護林の概要等			モニタリング実施概況

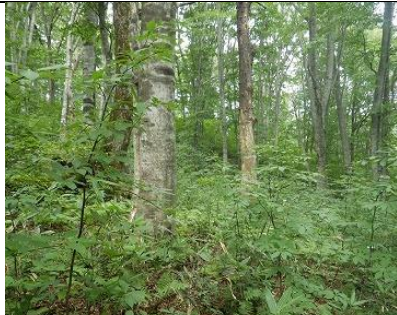
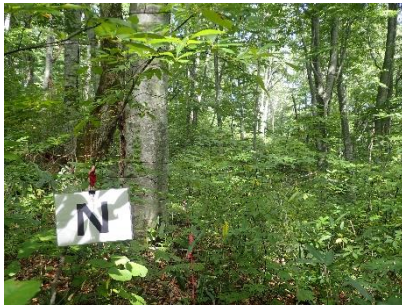
大きな変化はない。
磁東方向

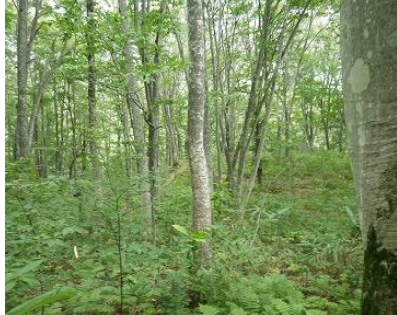
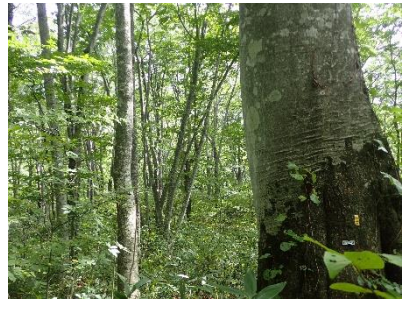
大きな変化はない。
磁南方向

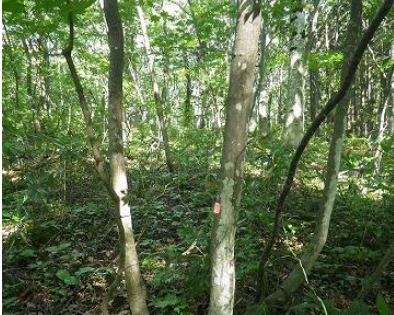
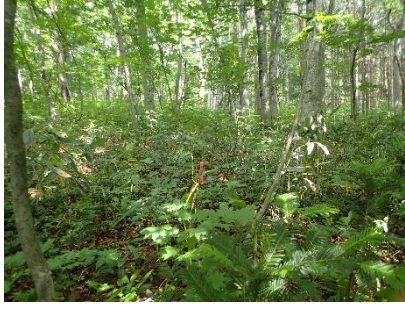
枯損木の消滅があるが大きな変化はない。
磁南方向

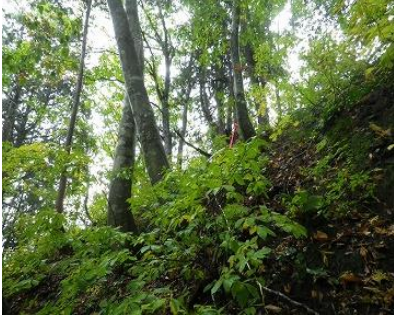
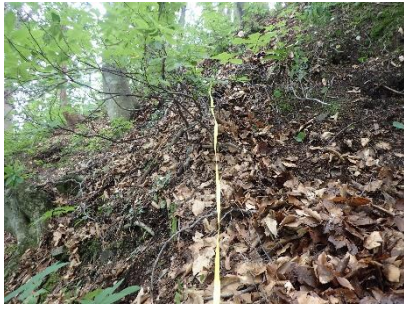
大きな変化はないが、草本層の植被がやや減少した可能性がある。
磁南方向

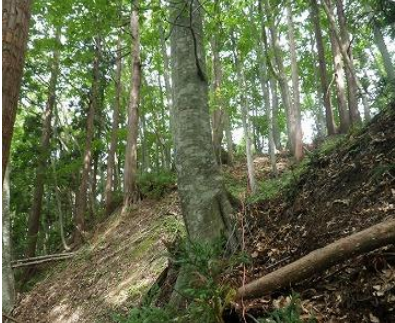
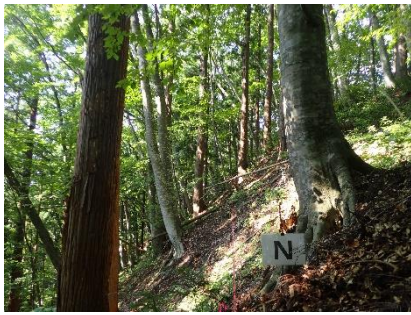
大きな変化はない。
磁東方向

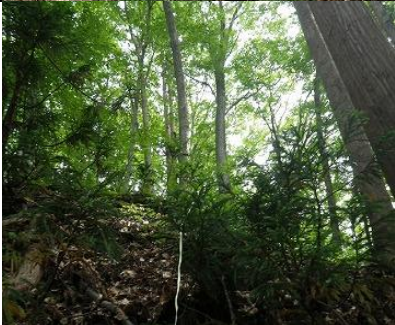
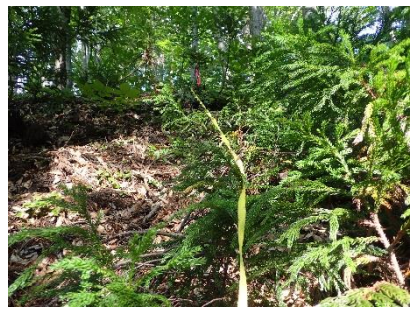
大きな変化はない。
磁南方向

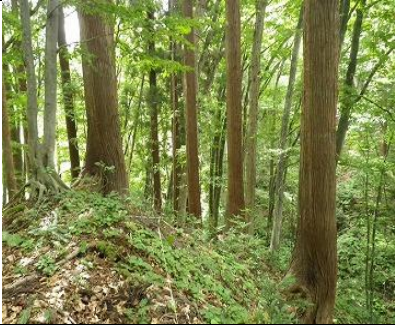
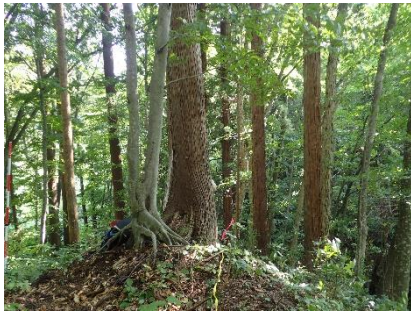
大きな変化はない。
磁西方向

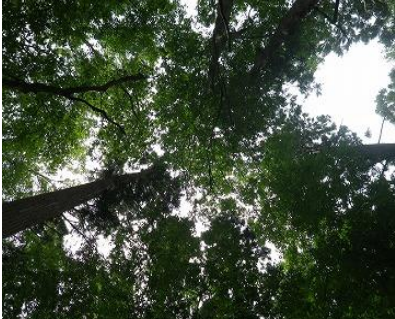
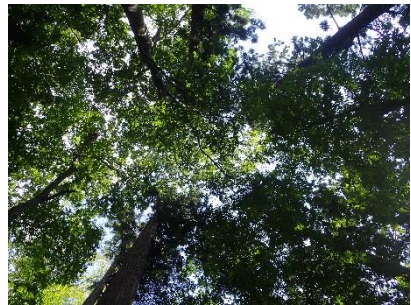
大きな変化はない。

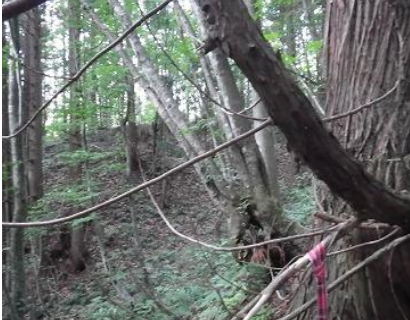
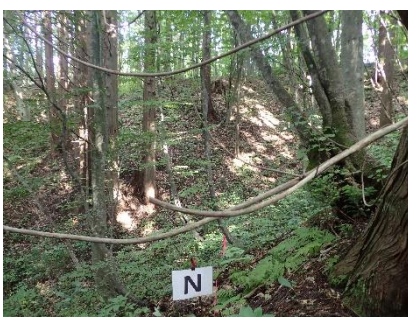
大きな変化はない。
磁東方向

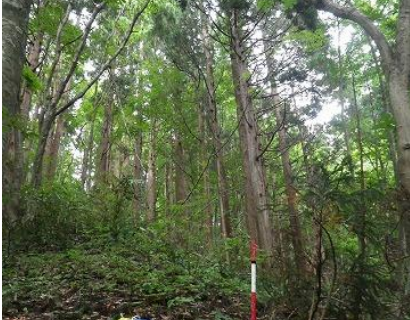
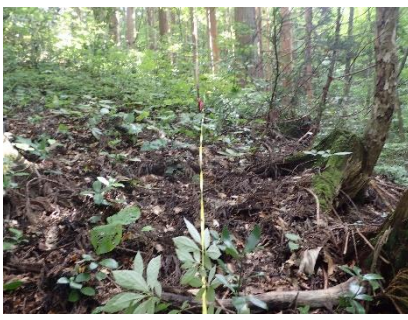
大きな変化はない。
磁南方向

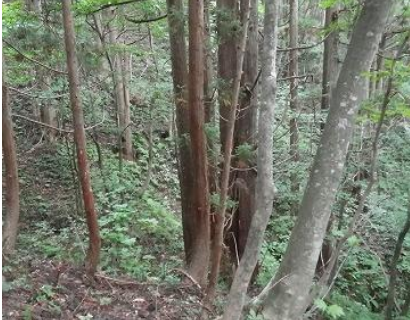
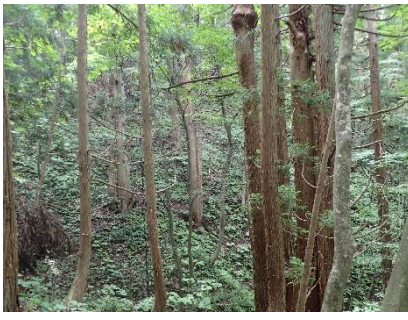
大きな変化はない。
磁西方向

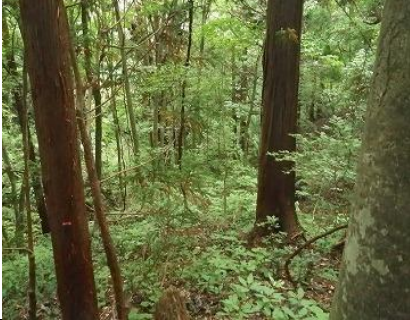
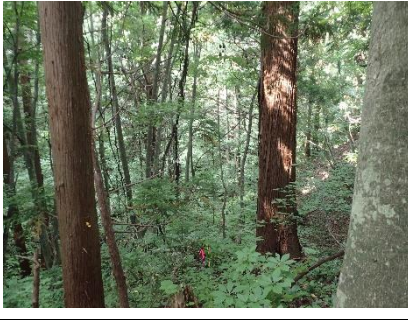
大きな変化はない。
天頂

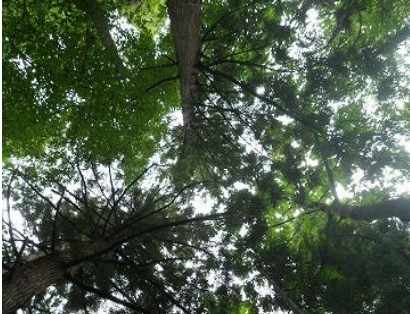
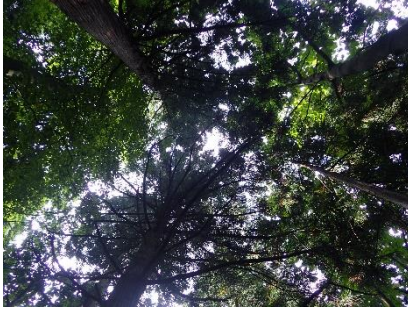
大きな変化はない。

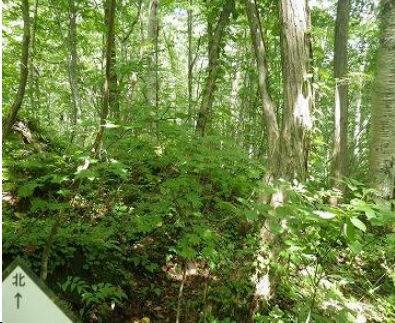
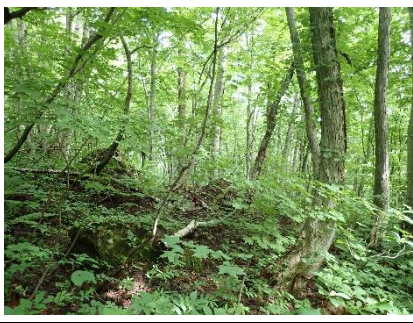
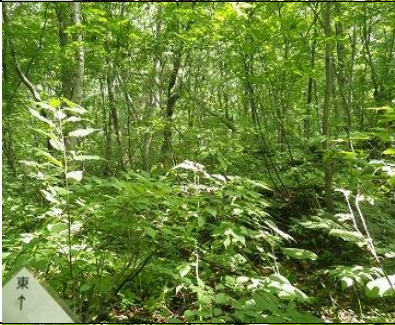
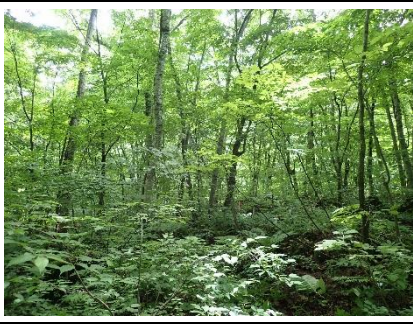
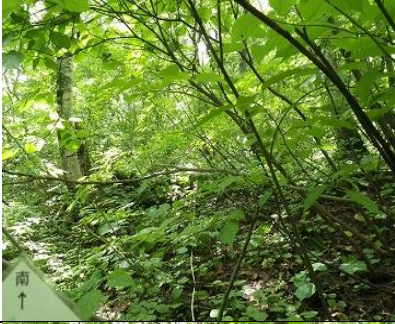
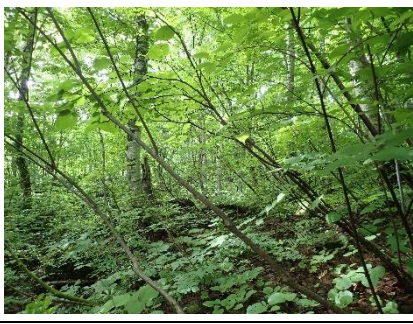
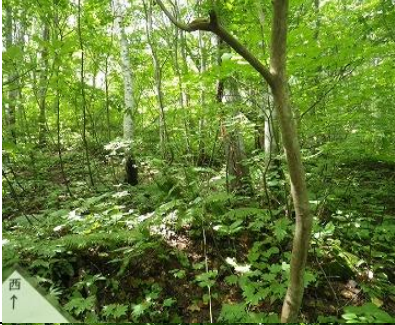
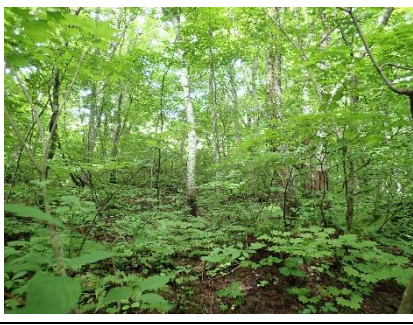
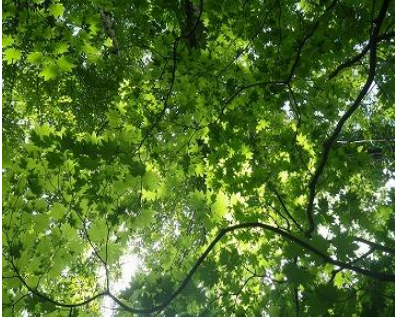
表 2-1 林相写真の比較(プロット 1)

大きな変化はない。
磁東方向

大きな変化はない。
磁南方向

大きな変化はない。
磁西方向

大きな変化はない。
天頂

大きな変化はない。

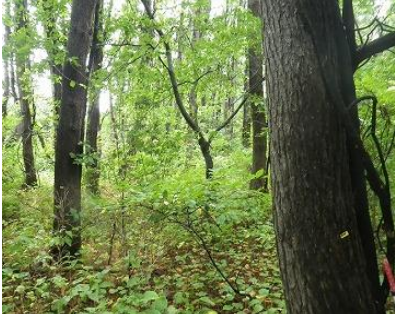
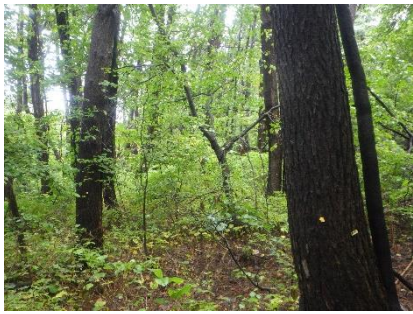
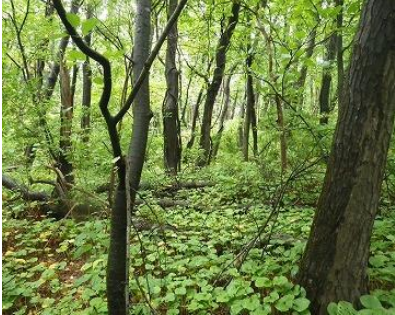
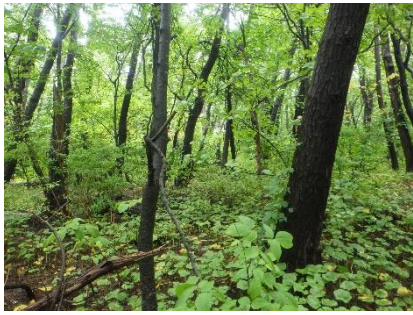
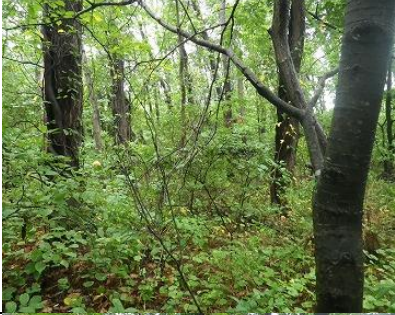
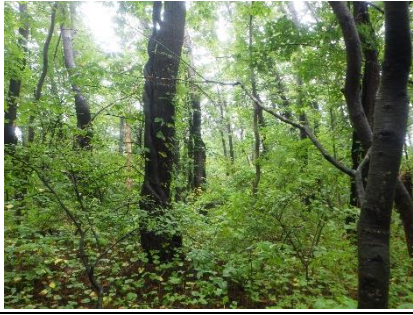
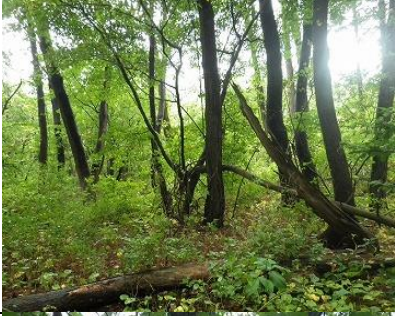
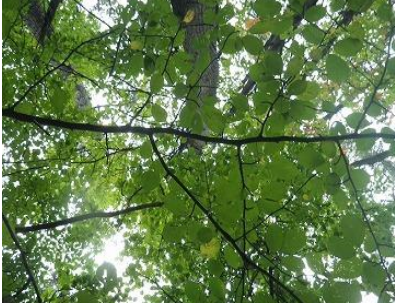
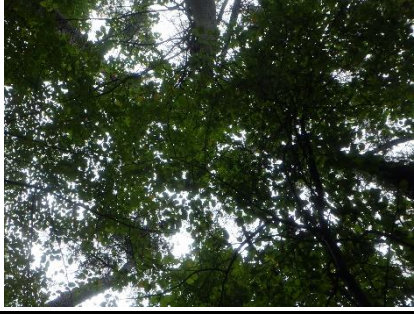
表 2-1 林相写真の比較(プロット 2)

大きな変化はない。
磁東方向

大きな変化はない。
磁南方向

大きな変化はない。
磁西方向

大きな変化はない。
天頂

大きな変化はない。

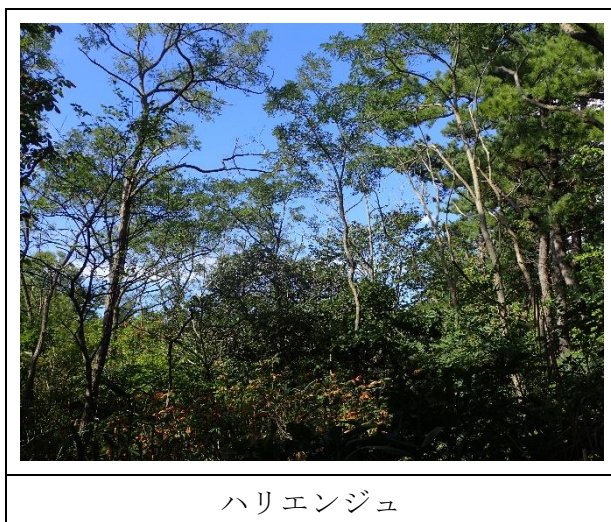
評価・課題等	<p>確認できた影響[ウ. 外来種]</p> <p>上述の結果のとおり、林相等に大きな変化はなく、安定して維持されていることが判明した。また、前回調査から大きな変化は認められなかった。なお、前回調査(平成27年度)と同様、林縁部等にハリエンジュの生育が確認されたことから、引き続き、生育状況を確認する必要がある。</p>
--------	--

ハリエンジュ
