令和 6 年度  
保護林モニタリング調査結果について

東北森林管理局

# 令和6年度モニタリング調査 結果報告

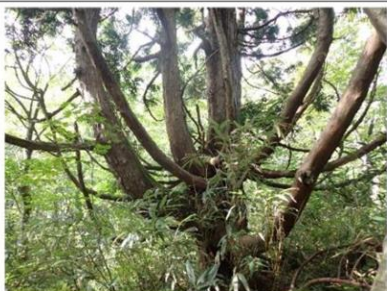
特徴的な樹形のスギ大径木(プロット1)

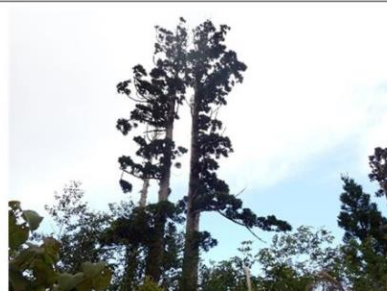
スギ大径木が散在(プロット2)

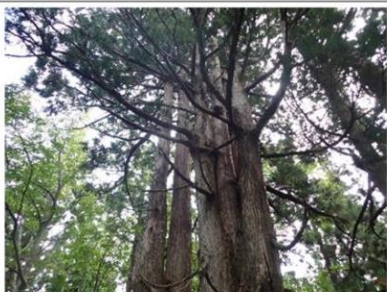
踏査ルート上のスギ大径木

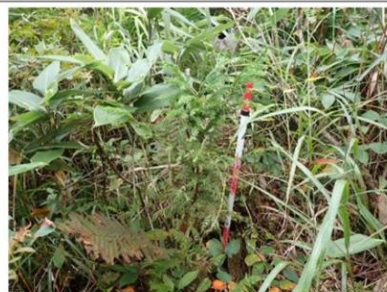
踏査ルート上のスギの稚樹

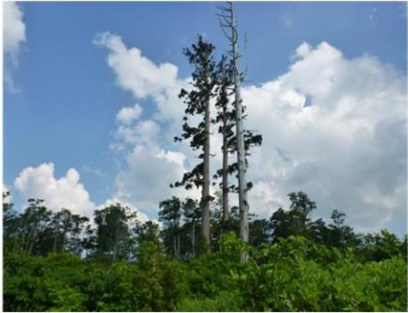
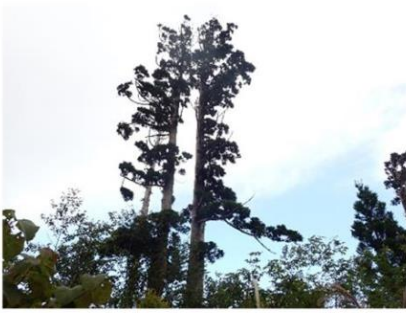
総括表【プロット2】

調査年度		H26	R6
調査日		2014/6/26	2024/9/11
プロット情報	斜面方位、傾斜(平均)	S、8°	
	局所地形	平衡斜面	
林分状況	段階	途中攪乱相	途中攪乱相
	【高木層】主要構成樹種	スギ	スギ
	【高木層】植被率	10%	10%
	【高木層】樹高	18~20m	13~22m
	【高木層】DBH	80~90cm	90~100cm
林分等の状況	【草本層】優占種	ツタウルシ、イワガラミ	ミヤマシラスゲ、チマキザサ
	【草本層】植被率	50%	30~70%
林分等の状況		大径のスギが疎らに生育しており、亜高木層は形成されていない。過去の台風により甚大な被害を受けた地点であり、大径木スギの多くは立ち枯れている。	大径のスギが疎らに生育しており、亜高木層は形成されていない。過去の台風により甚大な被害を受けた地点であり、大径木スギの多くは立ち枯れている。林相に大きな変化はないが、低木が密に生育し、低木層の樹高が高くなってきている。
林況写真

- ・台風被害により林冠が開けたままの状態であり、倒伏せずに残存した数本の大径のスギや、樹高10m前後のスギが散在する。
- ・前回調査時よりスギの生育本数は約2.5倍に増加したが、多くが胸高直径10cm以下であり、スギが優占する林分が成立するには程遠い状況である。
- ・到達経路周辺やプロット内の林床にはスギの稚樹も見られるが、密生する低木層のため光環境が悪く生長が阻害されていると考えられる。
- ・前回調査時と比較してチシマザサやリュウブ等からなる低木層は樹高を増しており、スギの稚樹の生育環境としてはより厳しい状況となっている。

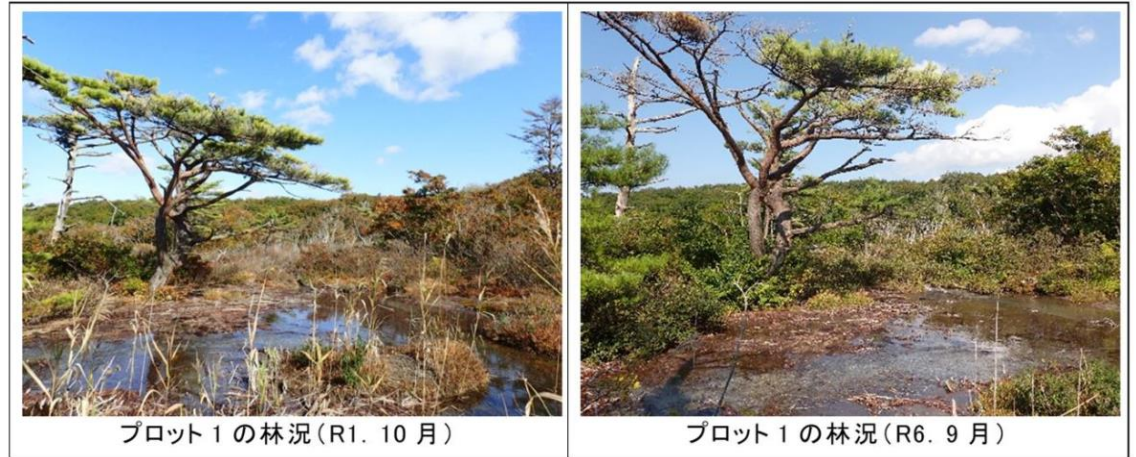
湿原の状況

・湿地の中に胸高直径20～30cm程度のアカマツが疎らに生育しており、キンコウカ、ヨシ、モウセンゴケ、ショウジョウバカマなどの湿生植物が生育していた。過年度調査結果との比較では、立木本数及び平均胸高直径等に大きな変化は見られなかった。  
・植生分布に大きな変化は見られず、流路は豊富な水量を維持していた。

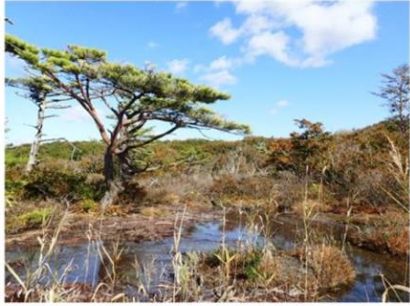
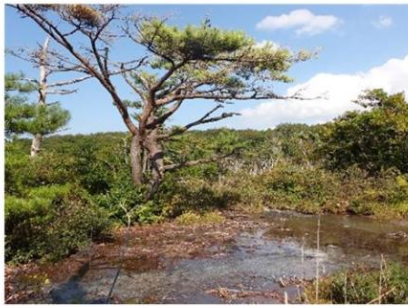
総括表【プロット1】

調査年度		R1	R6
調査日		2019/10/16	2024/9/10
プロット情報	斜面方位、傾斜(平均)	NW、8°	
	局所地形	山脚堆積面	
林分状況	段階	老齢	老齢
	【高木層】主要構成樹種	アカマツ	アカマツ
	【高木層】植被率	5%	5%
	【高木層】樹高	5~8m	5~8m
	【高木層】DBH	10~30cm	10~30cm
	【草本層】優占種	ハイイヌツゲ	キンコウカ、ハイイヌツゲ
	【草本層】植被率	70%	50~90%
林分等の状況		湿原の中にアカマツが疎らに生育しており、下層には多様な湿生植物が確認された。特に流水中やその周辺には大量のコケ類が見られた。湿原の面積に大きな変化は見られず、豊富な水量を維持していた。	湿原の中にアカマツが疎らに生育しており、下層には多様な湿生植物が確認された。特に流水中やその周辺には大量のコケ類が見られた。湿原の面積に大きな変化は見られず、豊富な水量を維持していた。
林況写真

- ・高木層が疎らであり、点在するアカマツが胸高断面積割合の約7割を占める。
- ・その他はマルバマンサク等の低木林や湿生草地、湧水からの流路が分布する湿原の景観を呈する。
- ・林況に大きな変化はなく、下層植生のキンコウカ、ヨシ、ショウジョウバカマ等の湿生植物や、コケ類が生育しており、林床における環境も前回調査時から大きな変化はないと考えられる。
- ・プロット内や到達経路周辺の流路は豊富な水量を維持しており、流水中やその周辺には大量のコケ類が見られ、非常に貴重な湿原であると考えられる。

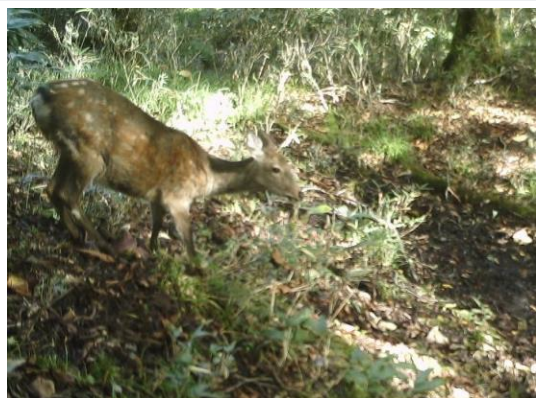
ニホンジカ

・哺乳類調査では、ツキノワグマ、ニホンジカ、ニホンザルなどが確認された。

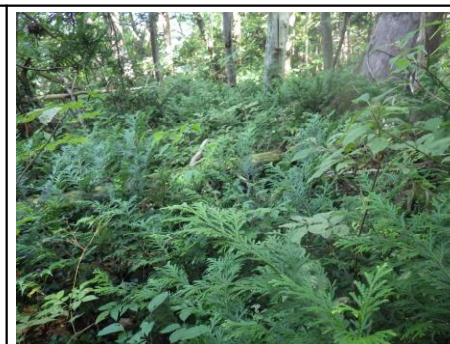
プロット周辺のヒバ幼樹

- 出現種の構成に大きな変化はない。
- 優占種は、N区はヤマソテツ、S区はツルアジサイからヒバに変化した。
- 調査プロット1から調査プロット2までの尾根道にヒバの幼樹が多く生育していた。
- ネズコの実生が調査地までの経路で生育していた。
- 外来種は確認されなかった。

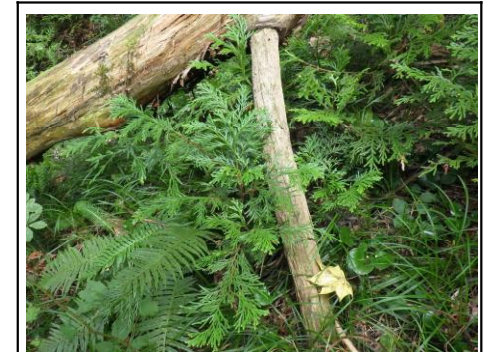
ネズコ幼樹(プロット2)

・出現種の構成に大きな変化はない。  
 ・優占種は、はヤマソテツ、調査プロット2はヒバであり、優占度が高くなった。  
 ・ネズコの幼樹が調査プロット2内で生育していた。  
 ・外来種は確認されなかった。

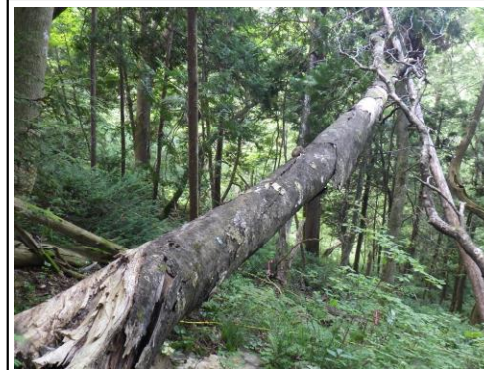
風害による倒木(樹種不明)

項目	結果
病虫害	記録なし
鳥獣害	記録なし
気象害	調査プロット2で風害による倒木。大規模ではない。

基準	指標	結果
保護対象とする希少な野生生物が健全に生育・生息している	保護対象とする希少な野生生物の生育・生息状況	病虫害、鳥獣害は確認されなかったが、調査プロット2で大規模ではないが風害による倒木がみられ、林冠ギャップが生じている。保護対象樹種のネズコの生育状況に大きな変化はみられなかった。調査プロット2にはネズコの幼樹が生育するが少ない。

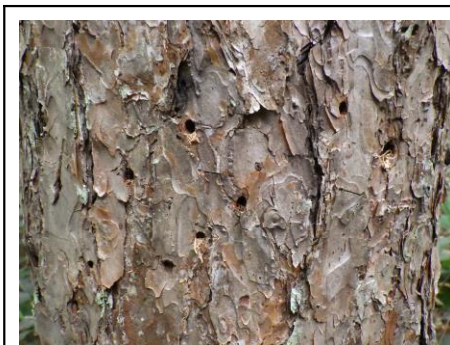
- ・虫の穿孔のあるアカマツの枯損木がプロットで3本みつき、2本は前回調査時から枯れていたが1本は5年の間に枯れたものである。葉は既に落ち、フラスに繊維状の材片が混じる。
- ・盛岡森林管理署への聞き取りにより、衛生伐など継続的な管理が行われている。

アカマツ 虫の被害

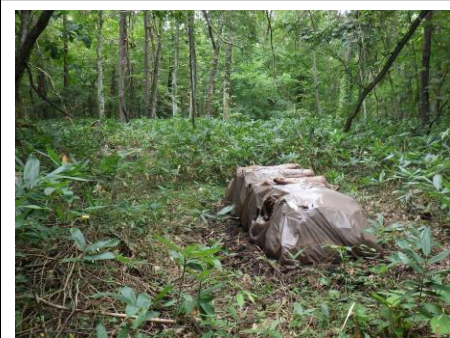
くん蒸処理の跡

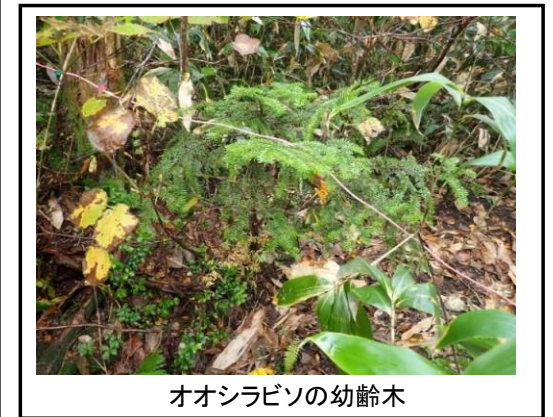
オオシラビソの幼齢木

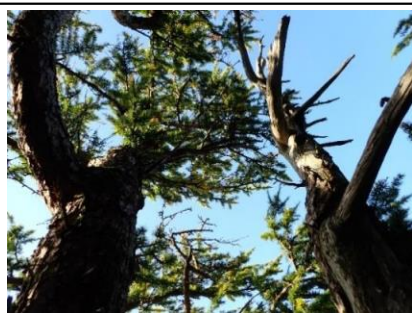
カラマツ自生木

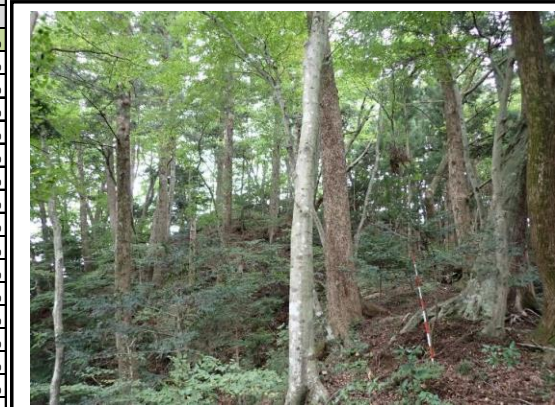
H26(6月21日)	R6(9月30日)	比較結果等
磁北方向			大きな変化はない。
磁東方向			左奥、前回調査時に折損していた大径木が枯死した。
磁南方向			大きな変化はない。
磁西方向			大きな変化はない。
天頂			大きな変化はない。

保護林の外観
