磐井川地区概成検討委員会資料

平成 29 年 7 月 26 日

東北森林管理局

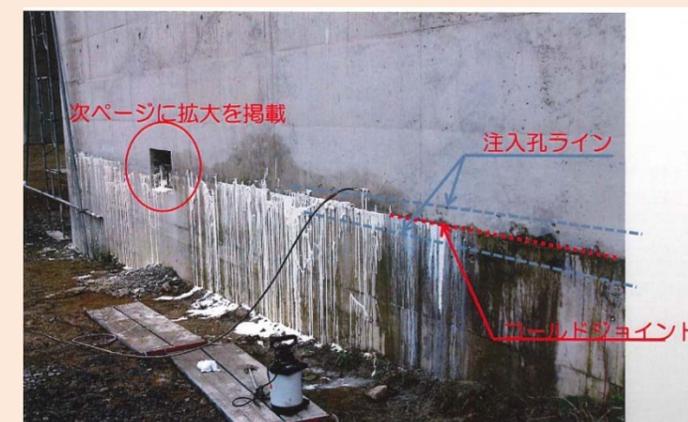
写真 6.7 産女川 11 号ダム (右岸側袖分の基礎部が空いている。)

施設機能は果たしている。対策工法としては、

- ・ コンクリート系材料で洗掘箇所を充填
- ・ 布製型枠にコンクリート系材料を注入
