迫川地区民有林直轄治山事業
完了判定委員会資料

東北森林管理局
宮城北部森林管理署

日 時：平成 29 年 12 月 21 日
開催場所：宮城県自治会館 208 会議室

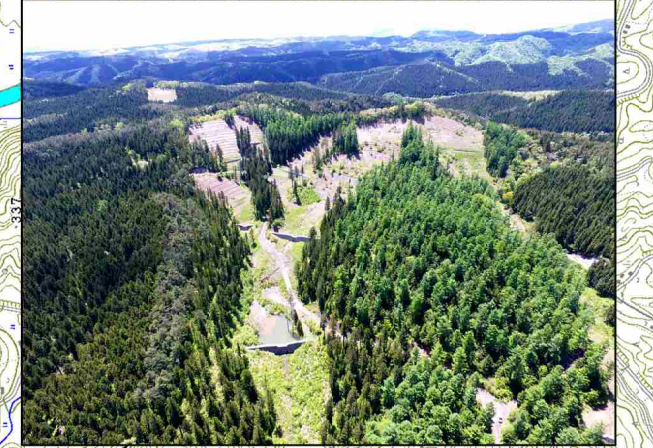
多数の治山ダム・山腹工が施工された溪流

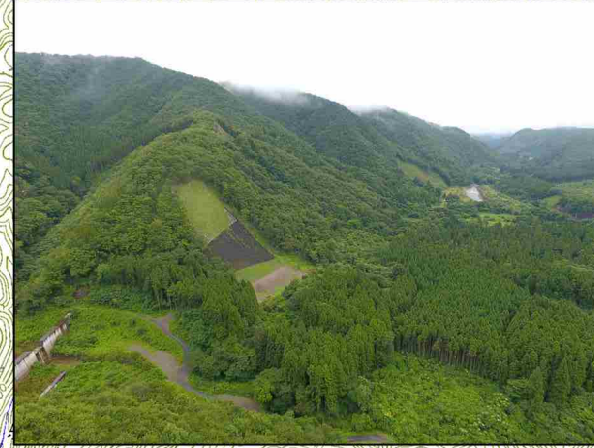
水無沢砂防ダム左岸の山腹工施工地

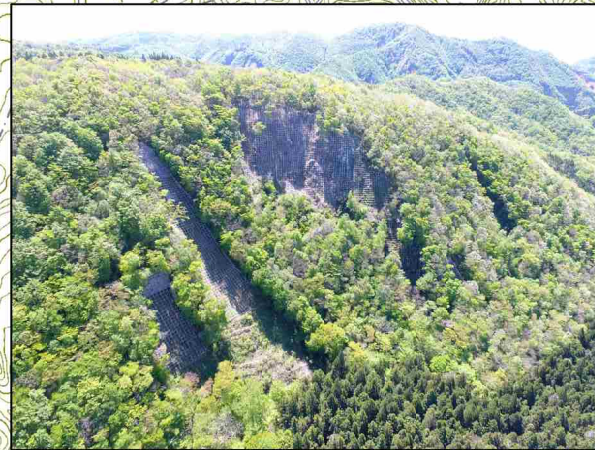
井戸沢左岸の山腹工群

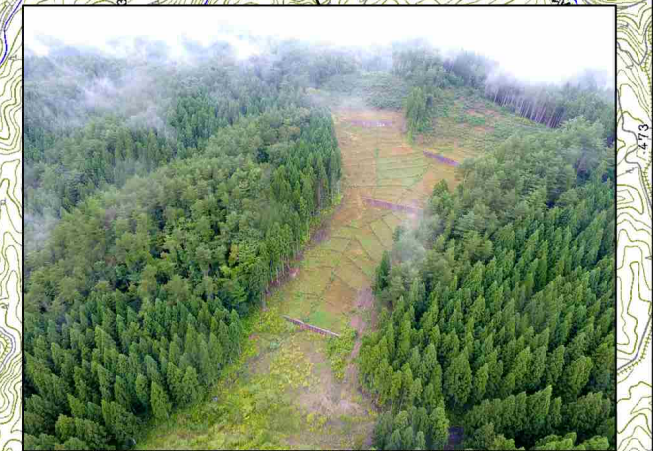
人工林内に施工された山腹工

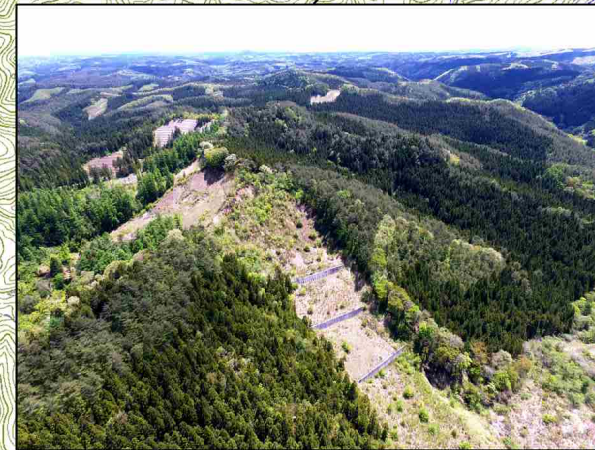
草木川支流に面した山腹工施工地

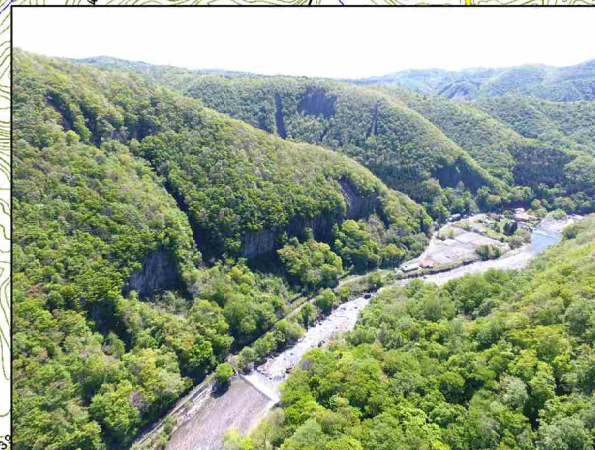
一迫川左岸 林道沿いの山腹工施工地

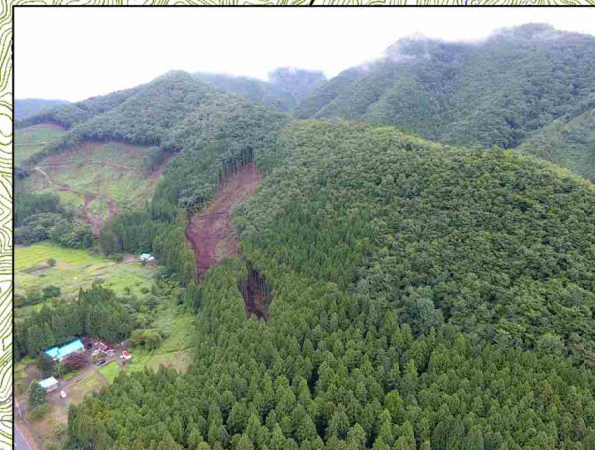
国道398号沿い
地山補強土工等が施工された斜面

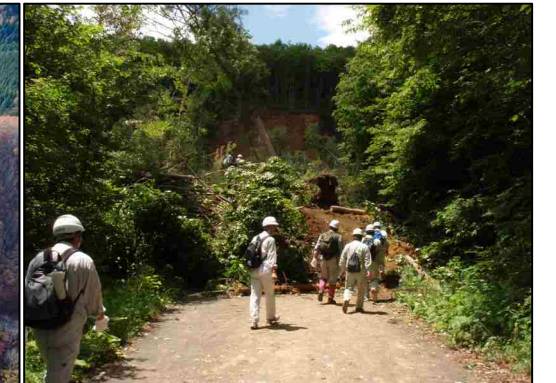
市道を埋め尽くした崩落土砂 (栗原市提供写真)

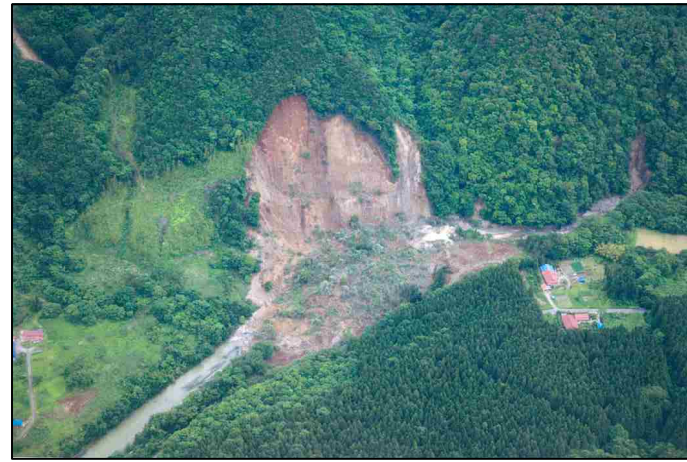
一迫川左岸の崩壊地復旧状況 (No. 14山腹工)
河川整備は、砂防事業

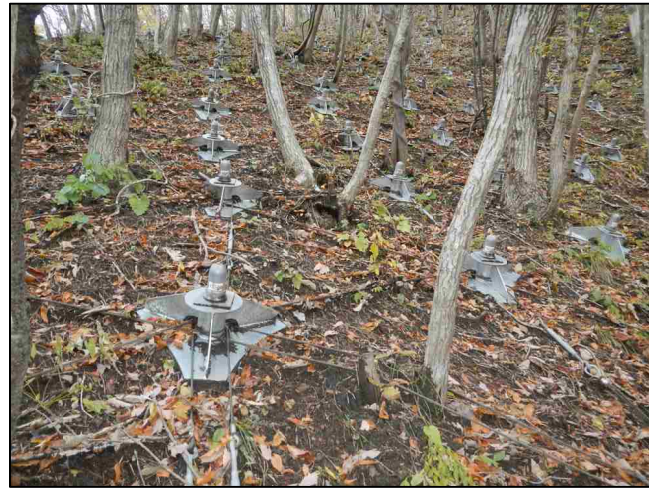
No. 14山腹工上部斜面の地山補強土工

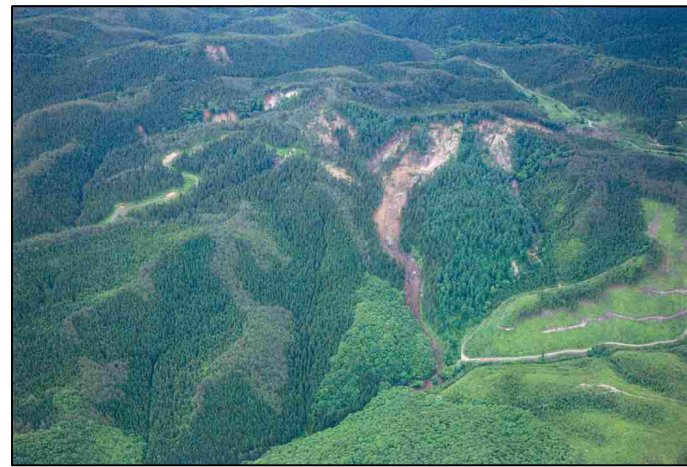
尾根からの広範囲にわたる崩壊・その復旧状況

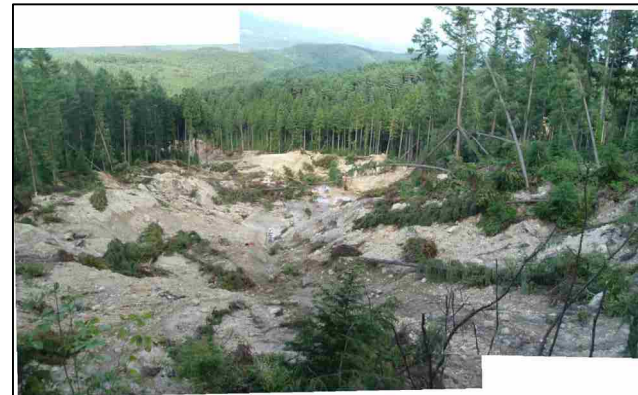
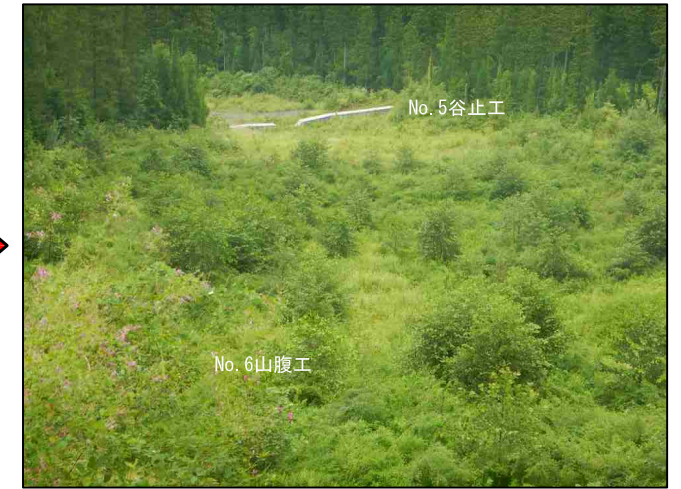
崩壊地源頭部からの状況・施工後の植生回復 (No. 6山腹工)

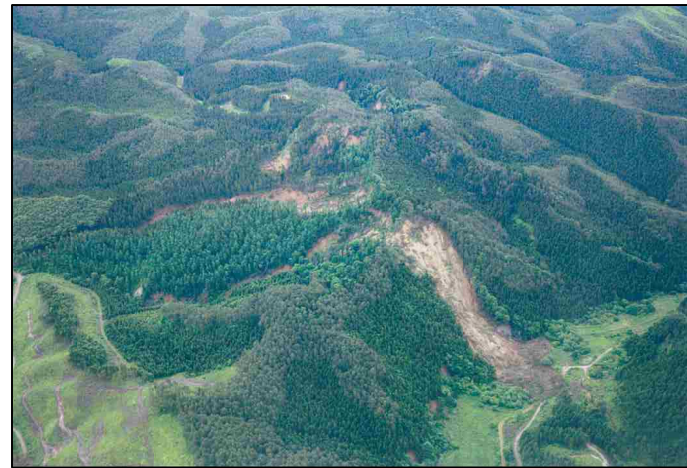
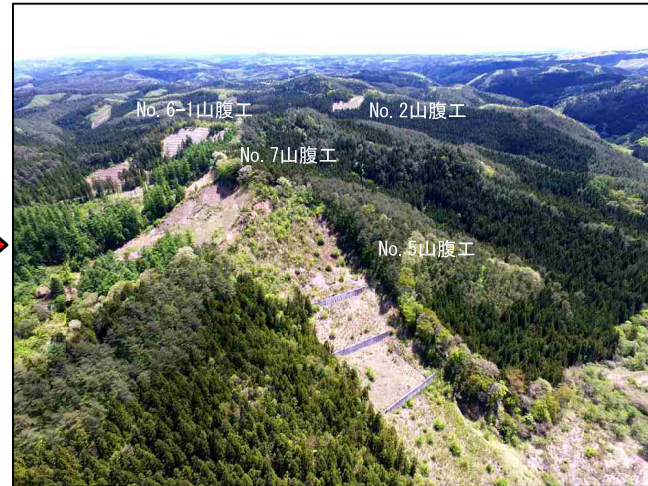
狭い尾根の両側斜面が崩壊した箇所・その復旧状況

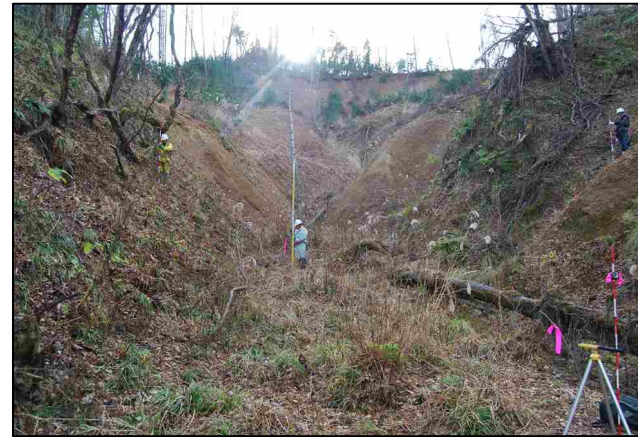
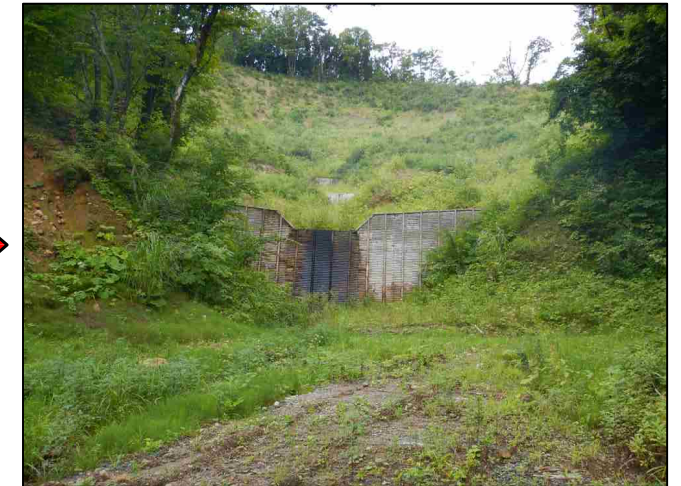
ダム工・山腹工一体施工箇所の復旧状況 (No. 9ダム工・No. 7山腹工)

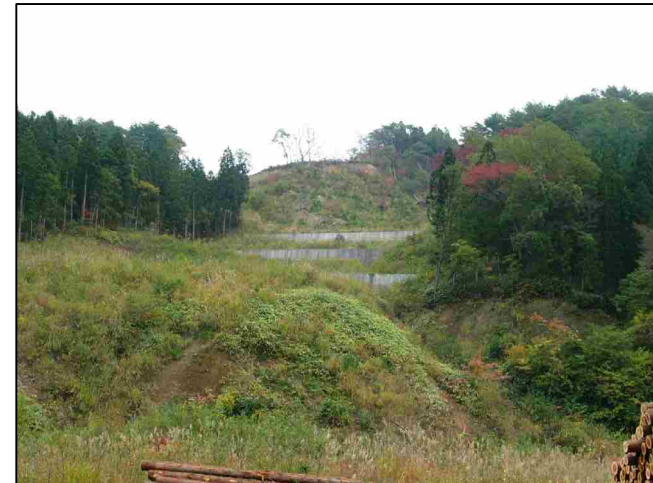
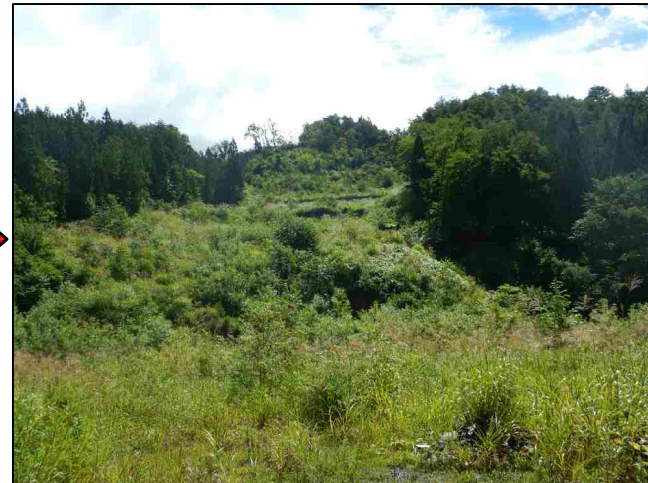
上記写真 No. 5山腹工の植生回復状況

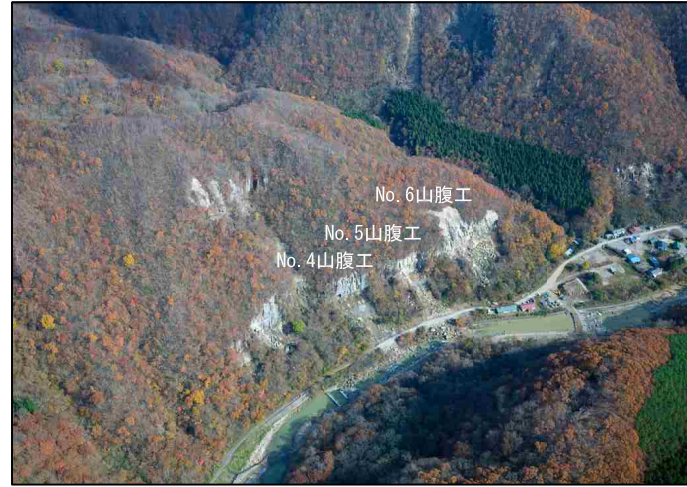
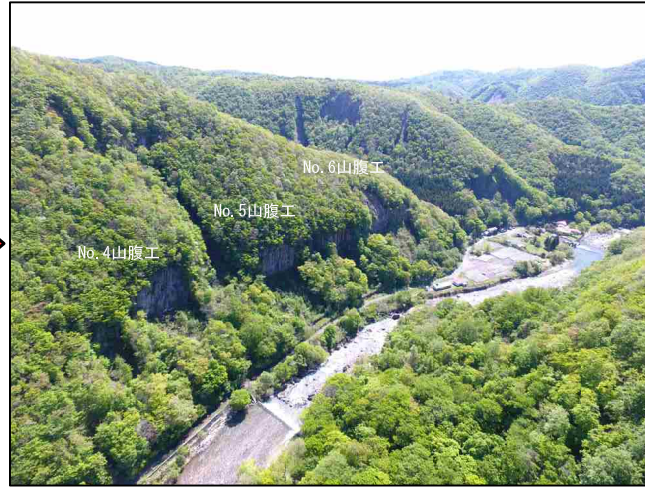
河原小屋林道沿いの斜面崩落と施工後の復旧状況

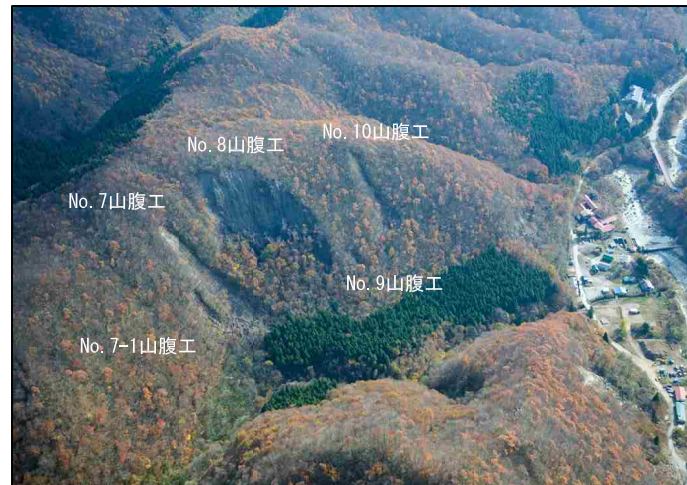
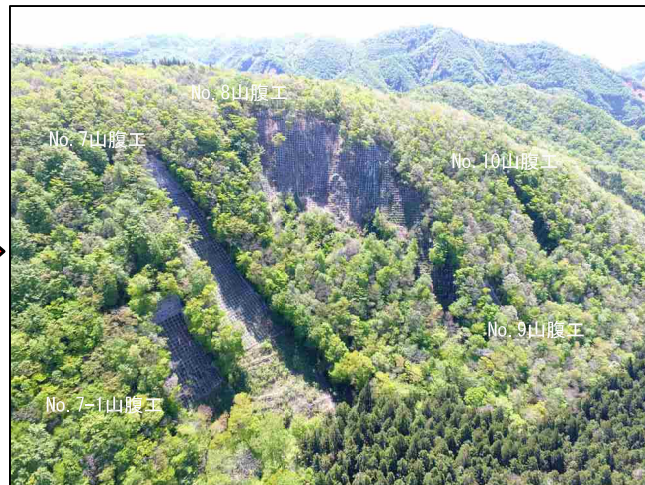
井戸沢左岸の崩壊地群と施工後の復旧状況

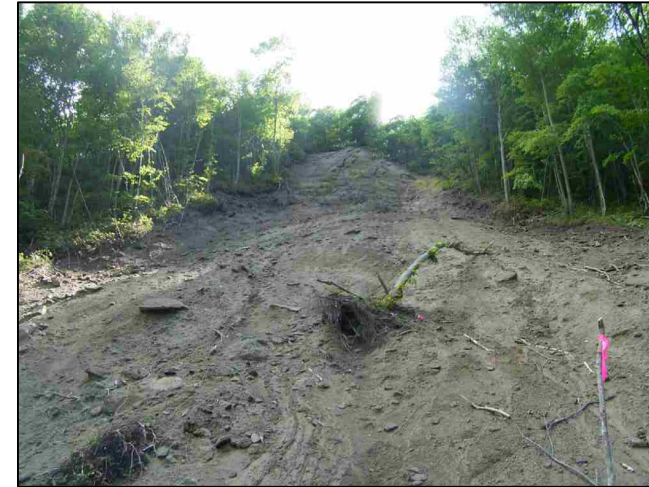
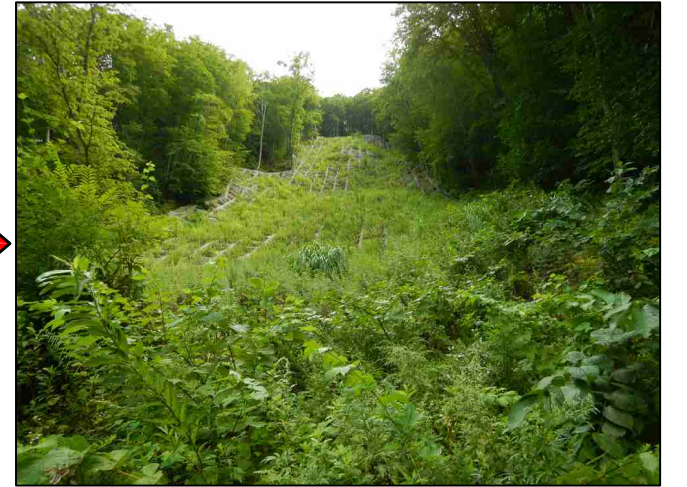
井戸沢左岸の崩壊地復旧状況 (No. 7山腹工)
